# 碎葉鎮城の建設とアク・ベシム遺跡シャフリスタン1の都市プランの変化

Construction of 碎葉鎮城 (Suiye zhencheng) and the Transformation of the Plan of the First Shahristan, Ak-Beshim

山内和也<sup>※</sup>

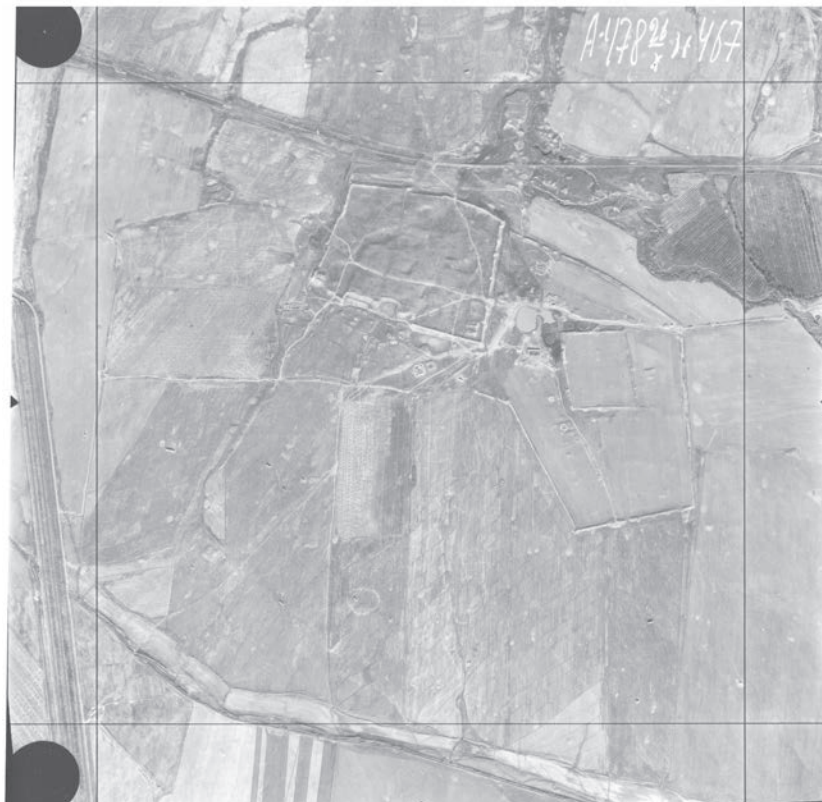
図8 1966年に撮影された空中写真

かつてベルンシュタム（図4）、クズラソフ（図5、6）、カジミヤカ（図7）によって作成された遺跡地図図においても2つの都市遺跡、つまり西側に位置するシャフリスタン1と東側に位置するシャフリスタン2の形状が記されている。また、1966年に撮影された空中写真では、シャフリスタン2の不整五角形の外壁とその中に位置する長方形の内城壁、内外壁の内側に位置するいくつかの建物の痕跡等が確認できる（図8）。しかしながら、シャフリスタン2については、1970年代に行われたブルドーザーによる大規模な削平と耕地整備のために、現在ではその外壁の東壁と南壁の一部を除き、かつて地表で確認できた痕跡の大部分が失われている（図9）。

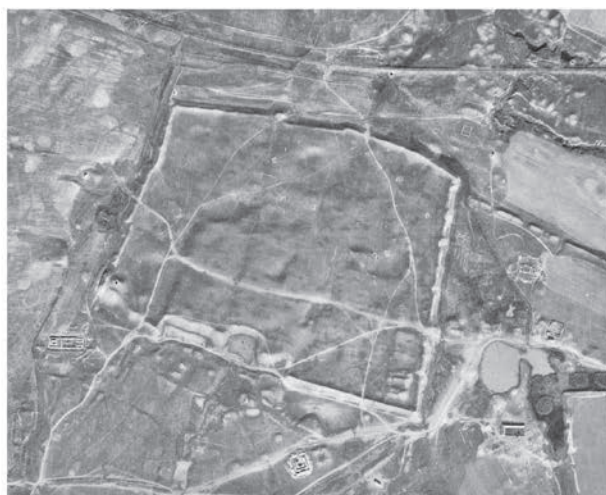
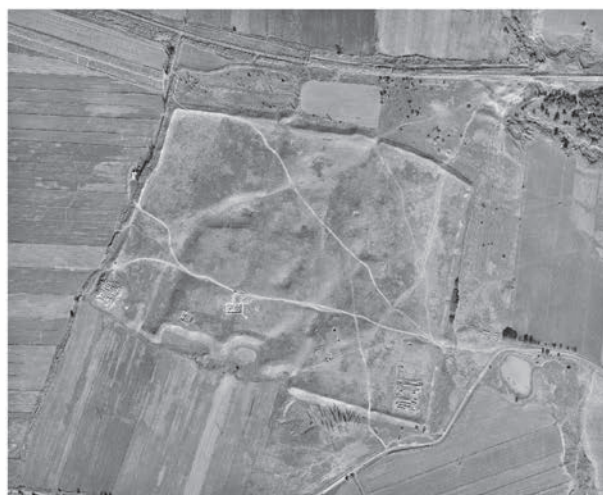
図10 シャフリスタン1（左 1966年撮影、右 2016年撮影）

シャフリスタン1は東西約860m（北壁の長さは約660m、南壁の長さは約860m）、南北約510m（東壁の長さは約510m、西壁は長さ約430m）の東西方向に長い、いびつな台形をなしている（図10）。一見すると、線対称のようにも見えるが、実際には、西側半分の形状は台形に近く、その一方で東側半分の形状は台形というよりもむしろ長方形をなしていることがわかる。また、東壁の長さは約510mであるのに対し、西壁は長さ約430mであり、東西の壁の長さも異なっている。さらには、南壁について見てみると、東側半分はほぼ直線的な壁であるのに対し、西側半分は屈曲した壁となっている（図11）。このように、現状では、シャフリスタン1の形状は非線対称形となっていることが理解される。

- ・一般的に、東側の壁は、西側の壁に比べて壁の幅が広い（図10）。

・北門の壁、つまり凹状部分の東西方向の壁は、南壁と平行しておらず、やや北東方向に、斜めに伸びている (図10、23)。

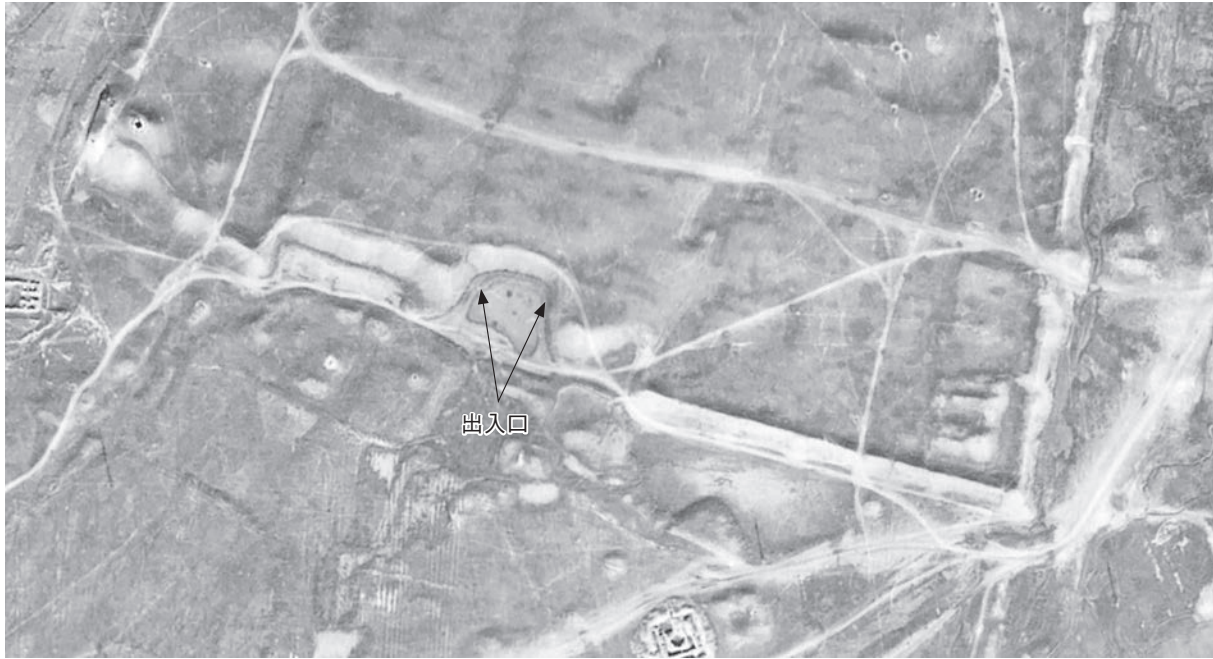
図 11 第1 シャフリスタン南壁（1966 年撮影の空中写真）

南門をなす凹状部分の東側と西側部分を比較してみると以下の点が確認できる。つまり、西側については、いったん壁が張り出したのち、もう一度北側に引っ込んだうえで、さらに西側に直線的に伸び、もう一度南側に張り出している。それに対し、東側については、張り出し部の東側に引っ込んだ部分の痕跡は存在するものの、そのさらに東側については、南側に張り出したまま直線的な壁となっている（図11）。

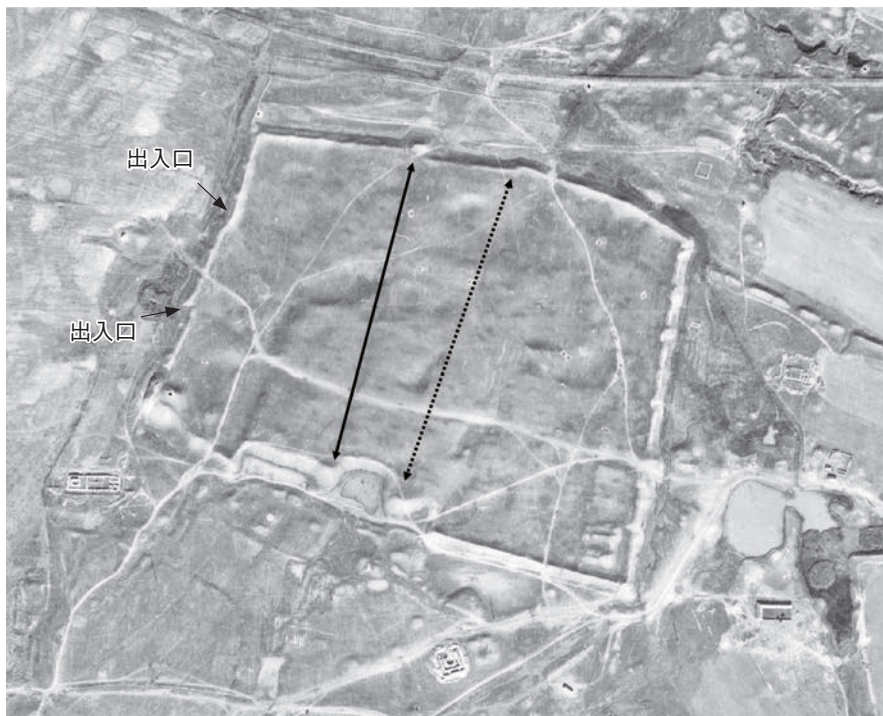
図 12 第1 シャフリスタンを南北に貫く街路

- ・南門の凹状部分の東側と西側には出入口があったものと考えられる。西側の出入口に関しては、現在でもそこから北門に向けて伸びる街路の痕跡が明瞭であり、発掘調査によってもその存在が確認されている（『アク・ベシム（スイヤブ）2016・2017』、『アク・ベシム（スイヤブ）2018』、『アク・ベシム（スイヤブ）2019』）。それに反して、東側の出入口に関しては、その痕跡は認められるものの、かつて存在したと推測される北門へと伸びる街路の痕跡は、現状では不明瞭となっている（図12）。

た可能性がある。図12によれば、街路状に窪んだライン、つまり東西方向の街路が、西壁の南側の出入口から東壁まで伸びている。その一方で、東壁には出入口の痕跡は確認されない。

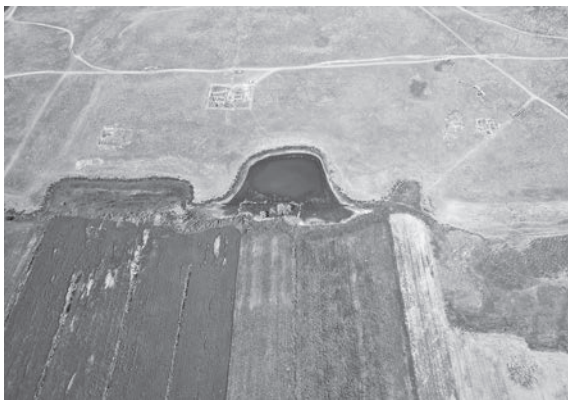
図 14 南壁：南門、南から

下、南門）であったと考えられる。この凹状部分の中心から東壁の中心線までは約420m、そして西壁の中心線までは約340mである。つまり、南門の中心線は西へ約40m寄っており、南壁の中心に位置していない。

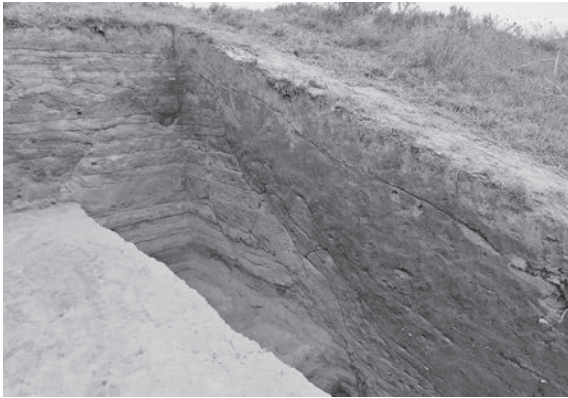
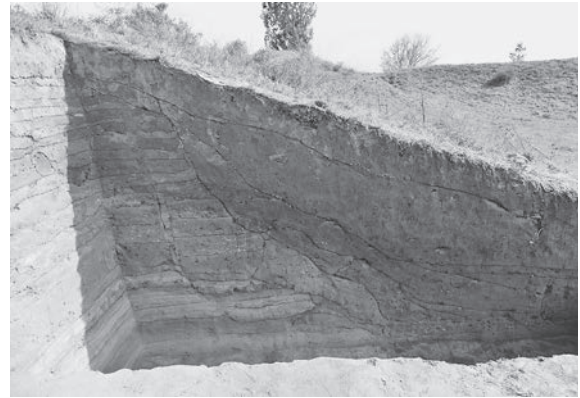
AKB-16区は、シャフリスタン1の東壁（シャフリスタン2の西壁）の南東隅寄り、東方（ネストリウス派）キリスト教会址の東側に位置する壁である（図3）。この地点はかつて東方キリスト教会址の調査の際に部分的に発掘調査が行われた場所とされるが、報告書には記述がない。2017年には、この部分的に発掘された地点の発掘を継続し、壁の半分の断割りを行った（図43～46）<sup>8)</sup>。

図 43 AKB-16 区の調査

図 44 壁の断面（AKB-16 区）

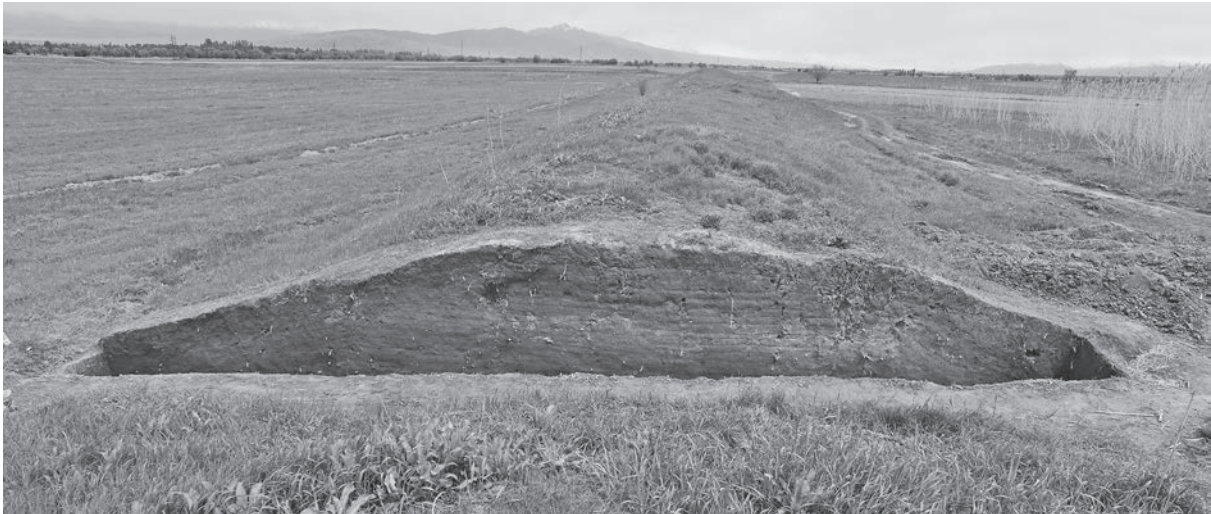
- ・壁の現状は、幅約14m、高さ約1.5mであるが、調査の結果、壁の幅は7.6m、高さ2mであった。なお、壁のもともとの高さは約3mであったと推定される（図47）。

図 47 AKB-17 区  
（アク・ベシム（スイヤブ）2016・2017, p. 191, Fig. 12.2）

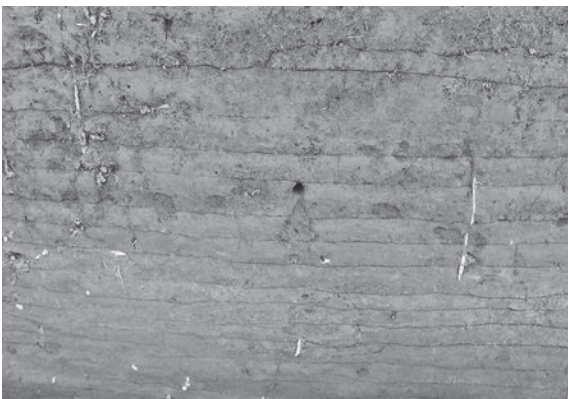
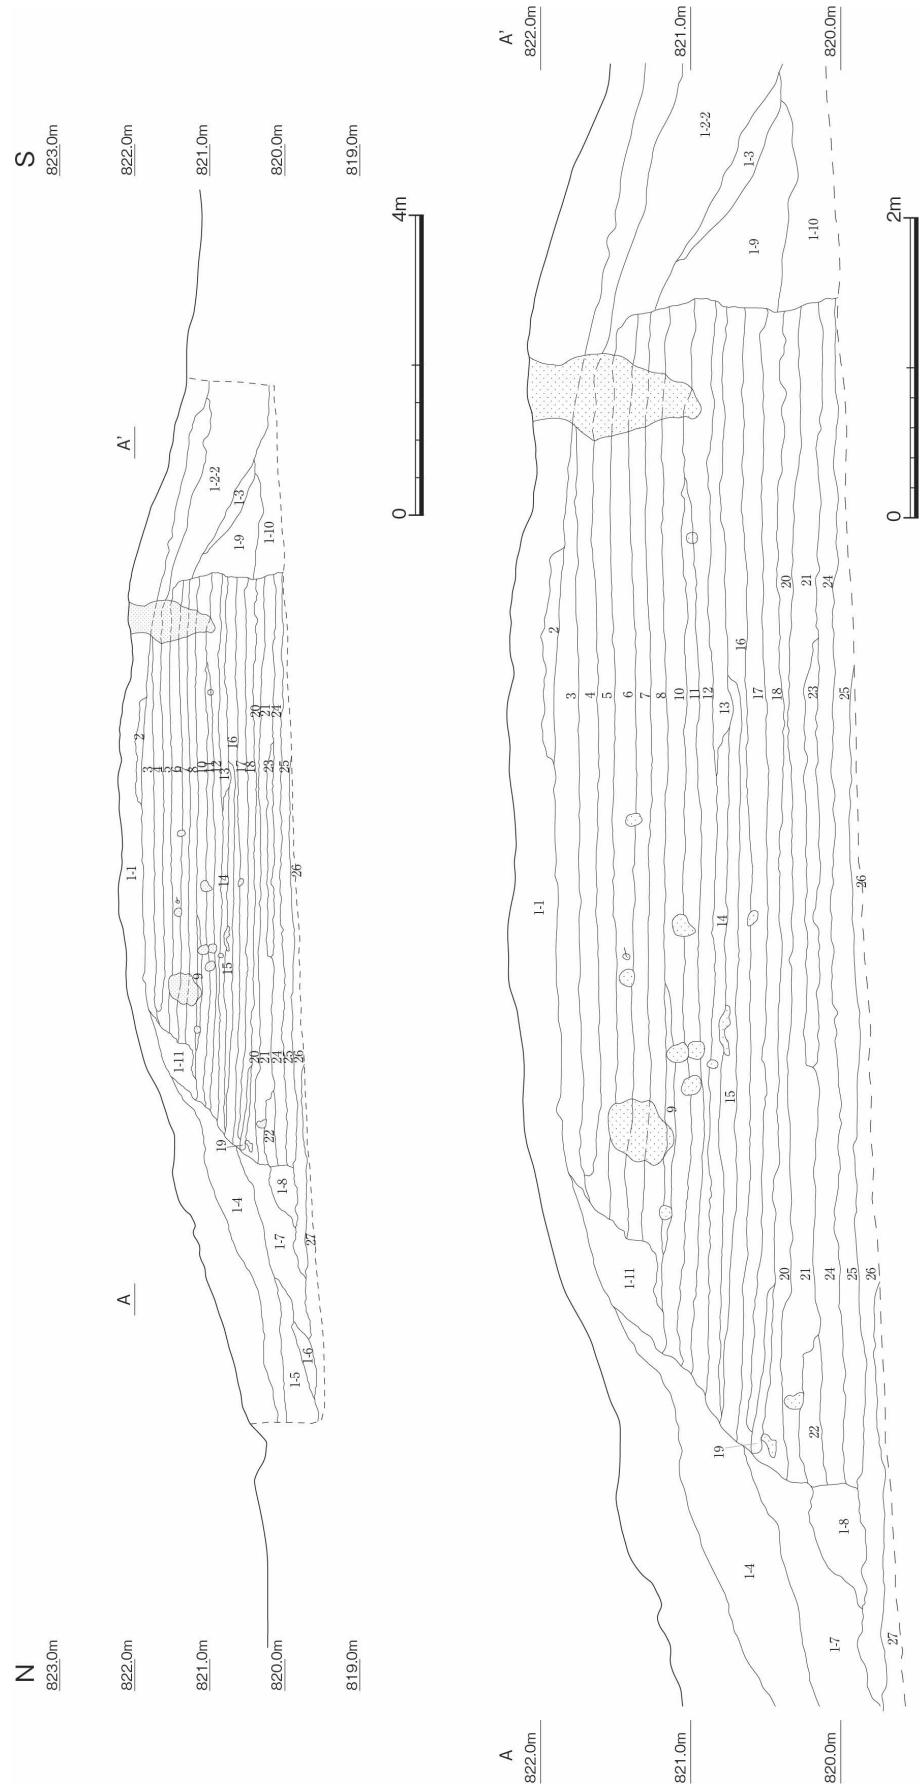
- ・壁の断面の観察によれば、厚さ約10cmの土層が水平に約20層積み重なっている（図48、図50）。それゆえ、この壁は版築工法によって構築されたものであり、唐軍が碎葉鎮城を建設した際に構築した外壁であることが明らかである。

図 48 AKB-17 区：壁の断面（アク・ベシム（スイヤブ）2016・2017, p. 191, Fig. 12.6）

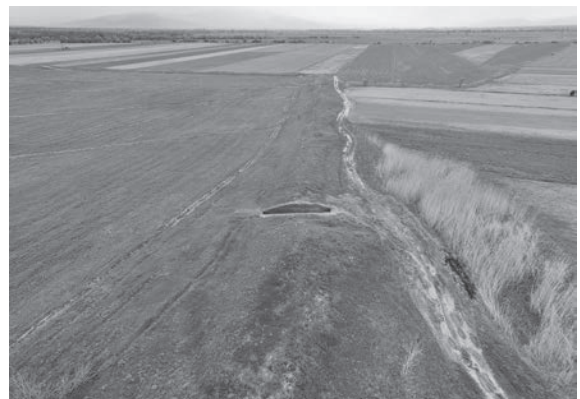
図 49 AKB-17 区、西から（アク・ベシム（スイヤブ）2016・2017, p. 191, Fig. 12.3）

AKB-17区は、シャフリスタン2の南門のやや東側に位置する（図3、図49）。この地点では、南壁の内側、つまり北側にある耕地に水を引くために、南壁に直交するように水路が掘削されていることから、この部分に調査区を設定した。

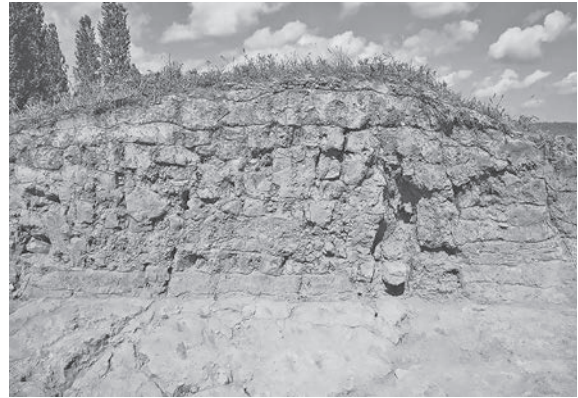
発掘された壁の断面観察によれば、壁は中央部に日干しレンガ、南側にパフサ・ブロック（練り土のブロック）、北側には版築工法で土が積み上げられている（図52～54）。調査の時点では、壁のこの構造と異なる工法の組み合わせに関しては、「ソグド人が築いた日干しレンガとパフサ・ブロックの壁を、中国

図 52 AKB-19 区、東から（アク・ベシム（スイヤブ）2019, p. 122, Fig. 5.3）

図 53 AKB-19 区、東から（アク・ベシム（スイヤブ）2019, p. 121, Fig. 5.3）

る発掘調査 (Tr.03/AKB8/23) によって、「AKB-19 区で発掘調査を行なった壁は唐軍が構築した『コの字型』の壁の一部であり、唐軍によって版築技法で築かれた壁が、おそらく地震等で一部崩落したため、その部分を日干しレンガとパフサ・ブロックで補修したものである。また、その補修の時期については、出土した突騎施コインに基づき、早くても8世紀の前半以降のことであった可能性が高い」と結論付けることが可能となった。

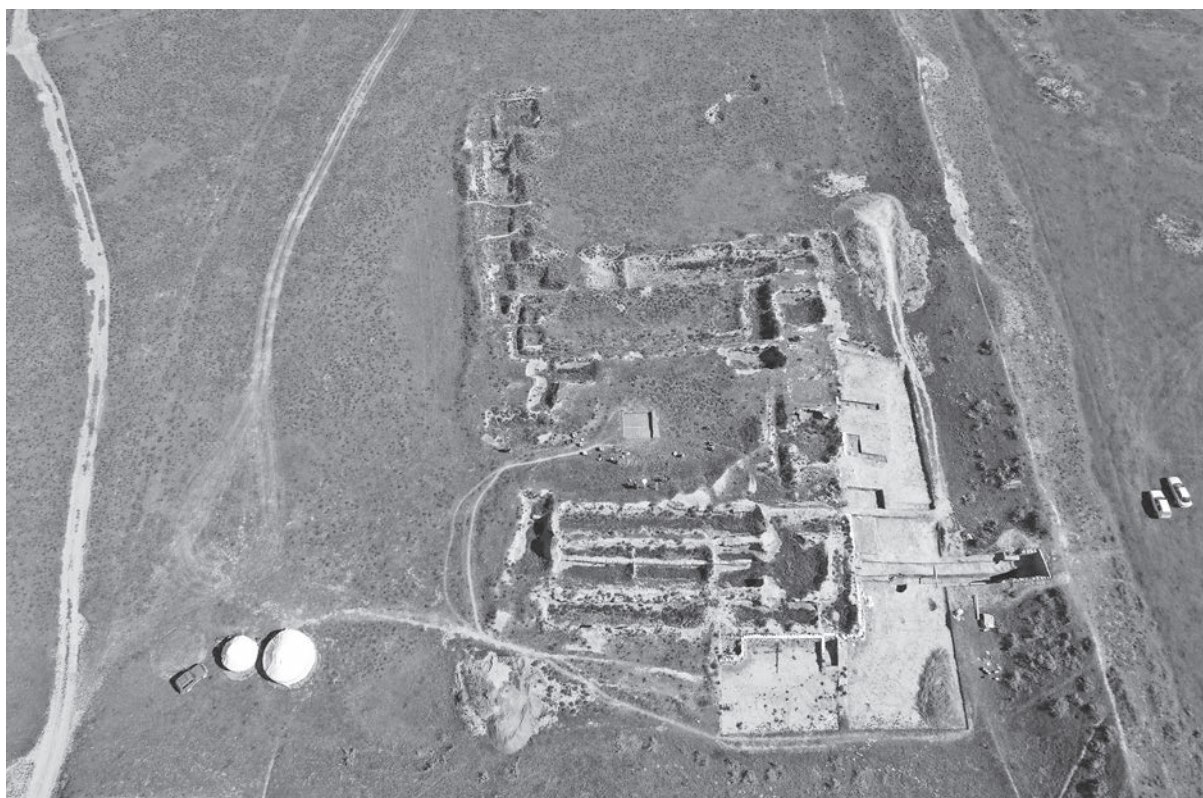
2023年の調査でAKB-8区に設定された調査区(Tr.03/AKB8/23)は、2017年に調査を行なったAKB-16区と東方キリスト教会址の東壁を東西に結ぶ長さ22m、幅1.5mのトレンチである(図55)。

図55 AKB-8区 Tr.03/AKB8/23 全景、南から(アク・ベシム(スイヤブ) 2022・2023, p. 82, Fig. 5.7)

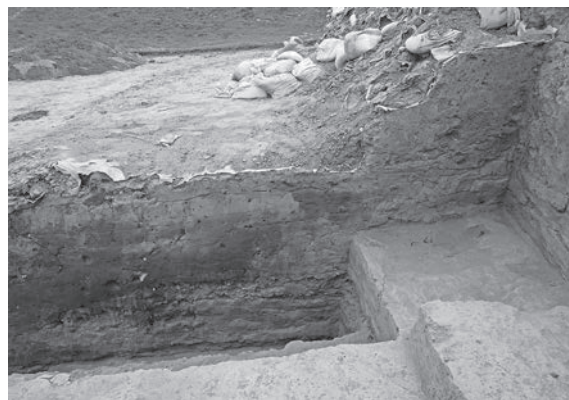
- ・東方キリスト教会址の東壁は陸水成堆積層を整地し、その上に直接パフサ・ブロック(練り土ブロック)を置いて基礎としている(図57、58)。この陸水成堆積層はシャフリスタン1東壁の基礎の下層でも確認されており、土層の観察では同じものと考えられる。また、この陸水成堆積層の上面の高さは東方キリスト教会址東壁では810.2m、シャフリスタン1の東壁では810.2mで同レベルである。

図 57 AKB-8 区 Tr.03/AKB8/23、東方キリスト教会址の東壁、東から（阿克・ベシム（スイヤブ）2022・2023, p. 88, Fig. 5.52)

図 58 AKB-8 区 Tr.03/AKB8/23、東方キリスト教会址の東壁、北から（阿克・ベシム（スイヤブ）2022・2023, p. 88, Fig. 5.42)

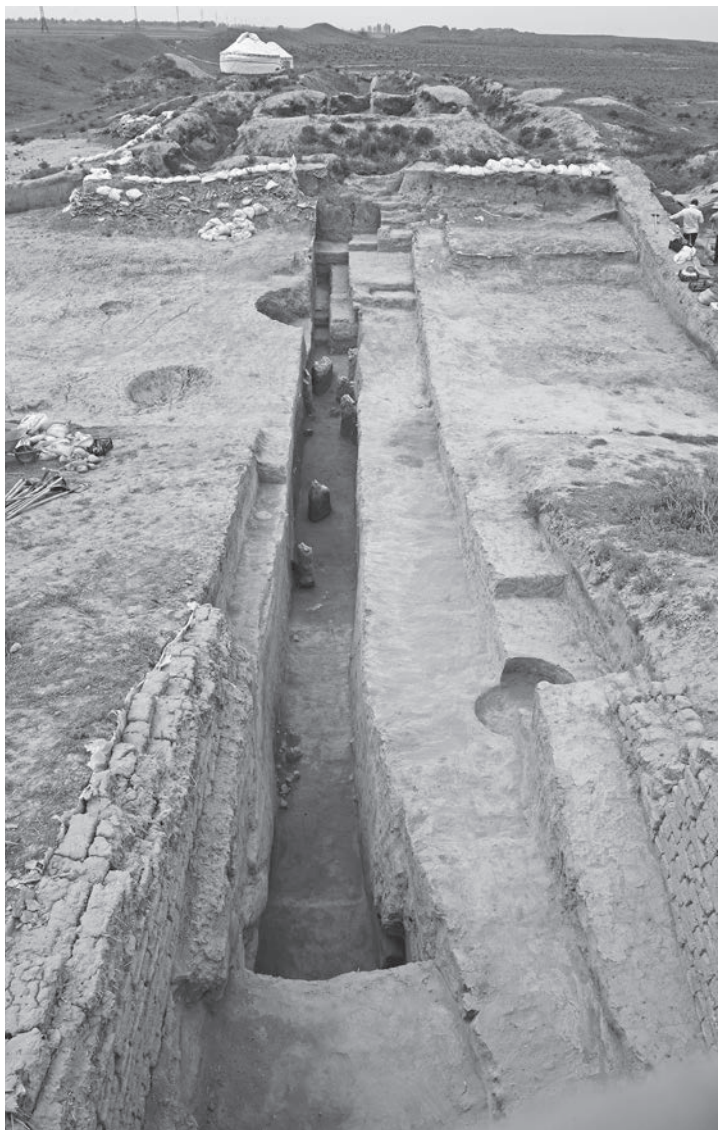
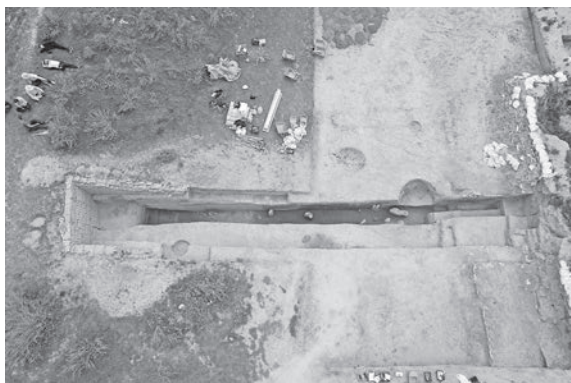
- ・東方キリスト教会址の東壁とシャフリスタン1の東壁の間には、幅約20m、深さ2～3mの底面がやや平らな壕が存在している(図59～61)。東方キリスト教会址の東壁の基礎の下層とシャフリスタン1東壁の基礎の下層ではともに陸水成堆積層が確認されていることから、この陸水成堆積層の中ほどを掘削して壕を構築したことになる。

図 59 AKB-8 区 Tr.03/AKB8/23、東から（アク・ベシム（スイヤブ）2022・2023, p. 90, Fig.5.56)

図 60 AKB-8 区 Tr.03/AKB8/23 全景（アク・ベシム（スイヤブ）2022・2023, p. 88, Fig.5.43)

・壕の土層断面の観察によれば、この壕は人為的かつ意図的に、短期間で埋め戻されたものと推定される。この埋め戻しに用いられた土は、現在のシャフリスタン1の東壁（＝シャフリスタン2の西壁）の西側に存在していたと推定されるシャフリスタン1の旧東壁を壊すことで調達された可能性がある。なお、東方キリスト教会址の東壁が位置する敷地は、2本の壁の間にあった壕が埋め戻され、整地された地点ということになる

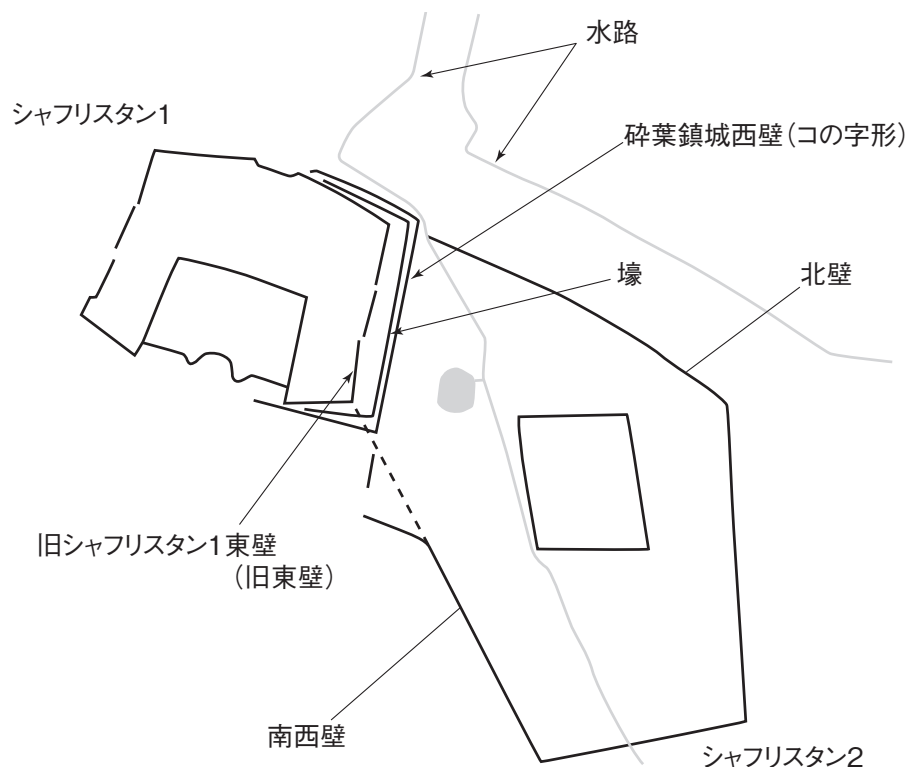
図 62 「コの字形」の壁の形状とその位置

図62は、図63の空中写真を基に、西側半分に当初の平面プランが残されていると仮定し、南門と北門の中心線を線対称の対称軸とし、西側半分を反転させたものと現在残されているシャフリスタン1の壁を重ねたものである。これを見ると、想定されるシャフリスタン1の旧東壁は、この東側に構築された「コの字形」の壁に取り囲まれている、つまり、シャフリスタン1の東側全体がこの「コの字形」の壁によって取り囲まれるようになっていることが理解される。別の言い方をすれば、この「コの字形」の壁は、もともとのソグド人の街（＝シャフリスタン1）の東側半分を囲い込み、ソグド人の街と碎葉鎮城を明確に区画し、分離させるために唐軍が構築したものであるといえる。

図62にあるように当初の平面プランにおけるシャフリスタン1の北東角は、現存の角よりもやや南西側に位置していたと想定されることから、シャフリスタン2の北壁の延長線上に位置することとなる。それゆえ、シャフリスタン2の北壁は当初のシャフ

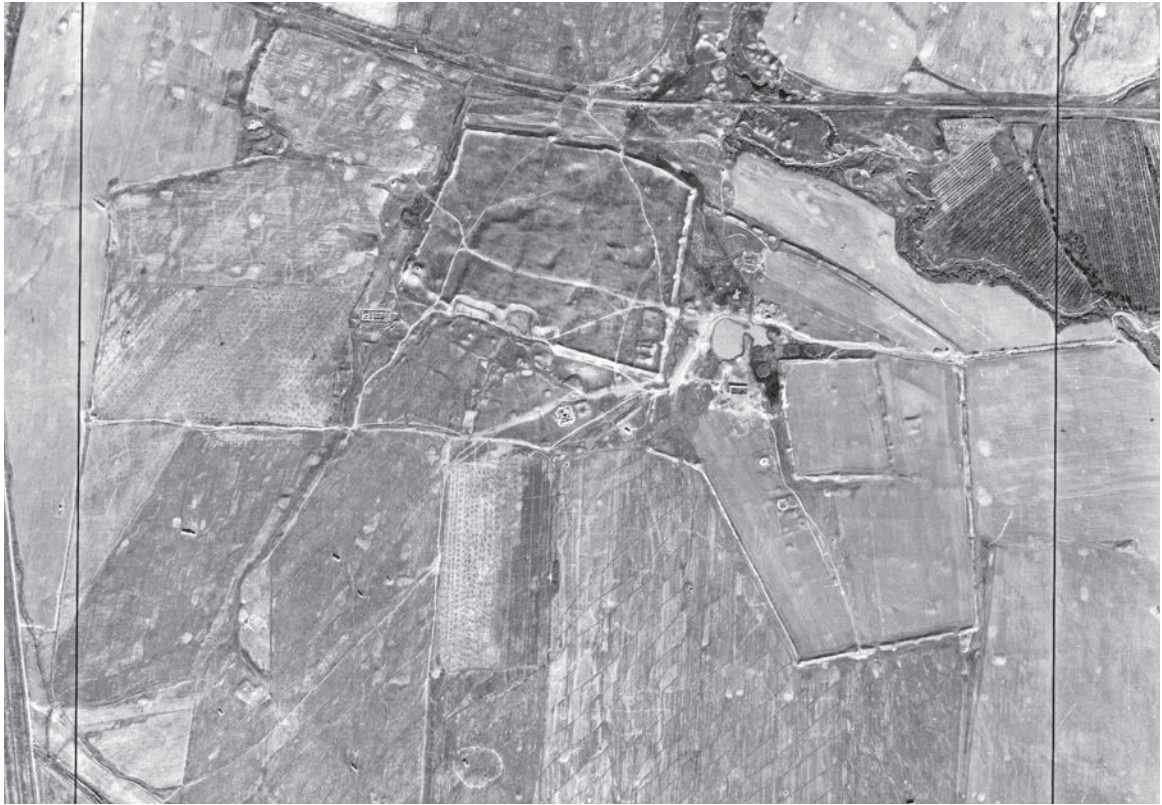
図 63 アク・ベシム遺跡シャフリスタン 1・2 全体写真（1966 年撮影の空中写真）

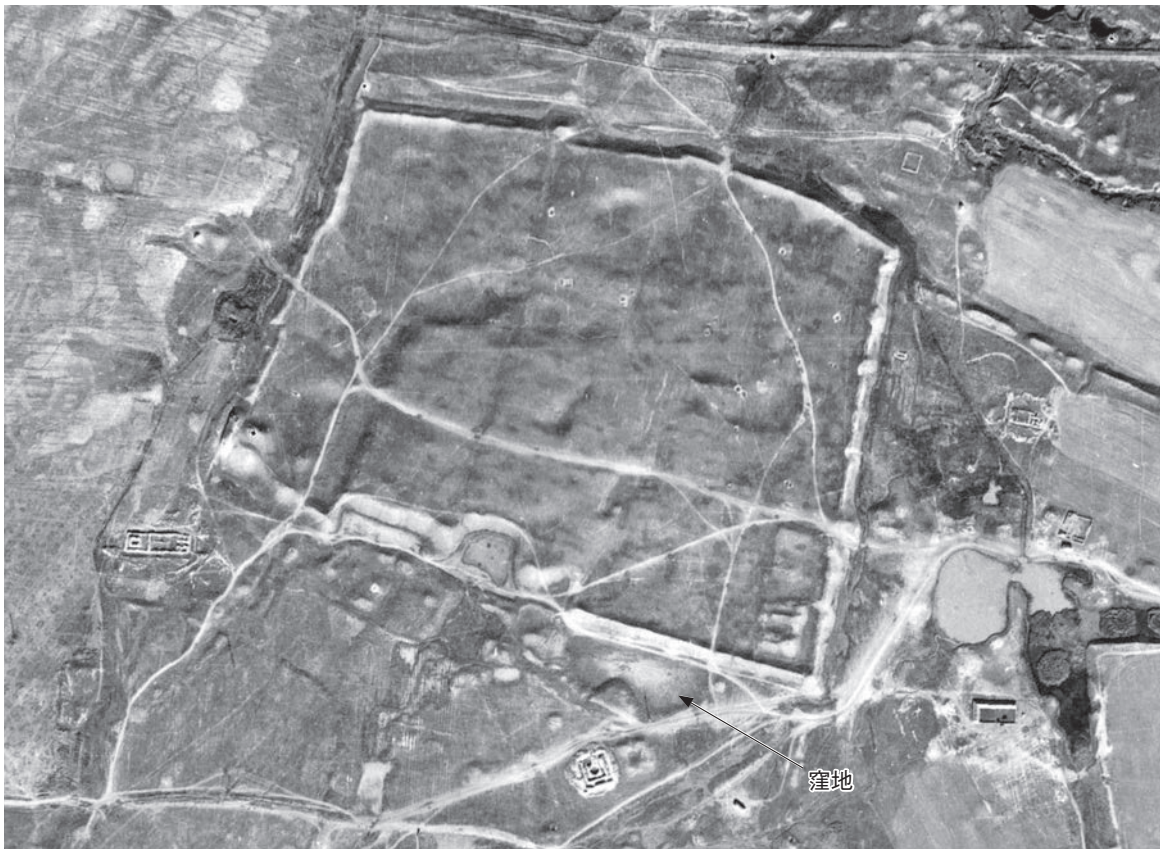
図 64 アク・ベシム遺跡第 1 シャフリスタン の全体写真（1966 年撮影の空中写真）

また、現在、シャフリスタン1への出入口として使われている地点を除けば、出入口の痕跡は確認されないことから（図64）、碎葉鎮城の西壁には門がなかったものと考えられる。<sup>10)</sup>

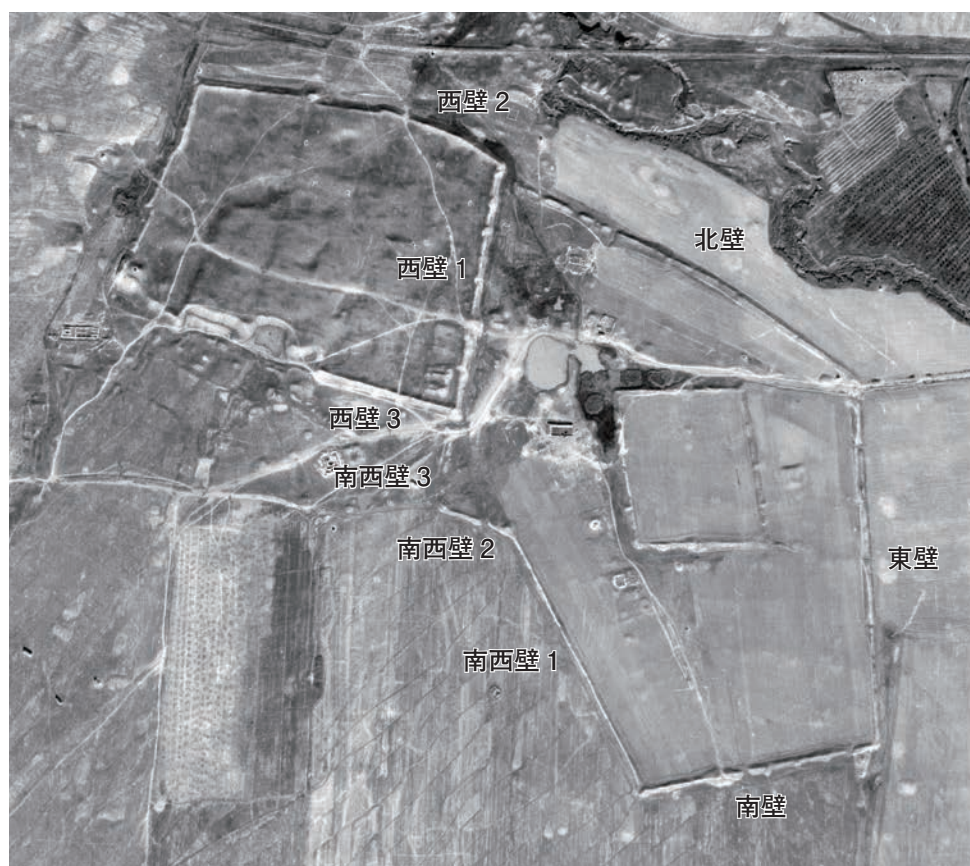
図 65 アク・ベシム遺跡シャフリスタン2と壁の名称

シャフリスタン2は周囲を外壁で囲まれているが、この「コの字形」の壁は、その他の外周壁と比べてより新しい時期に構築されたものと推測される。その理由は以下の通りである。説明が煩雑になることを避けるために、ここではそれぞれの壁に便宜上、名称をつけた（図65）。

ここで注目されるのは、シャフリスタン2の北壁と現在のシャフリスタン1の北東角のずれである。図65に見られるように、シャフリスタン2の北壁の延長線は、シャフリスタン1の北東角と重なることはなく、北東角のやや南側で東壁と交差することとなる。

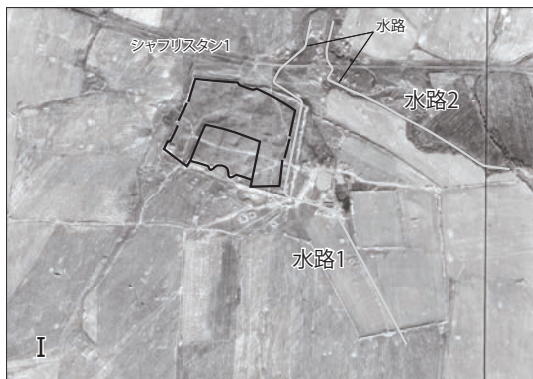
図 66a

図 66 第I期の平面プラン

図66aおよび図66bに示したように、この時期、南東から流れてくる水路1は、途中から方向を変え、シャフリスタン1の旧南東角に向かい、その後、旧東壁に沿って北へと流れていた。もともとこの地点シャフリスタン1の旧東壁の外側にあたり、水の流<sup>12)</sup>れが緩やかな水路もしくは湿地帯であった可能性が高い。この水の流<sup>12)</sup>れの痕跡が、現在のシャフリスタン1東壁（＝シャフリスタン2西壁）の基礎の下層、そして東方キリスト教会址の東壁の基礎の下層で確認されている陸水成堆積層である。

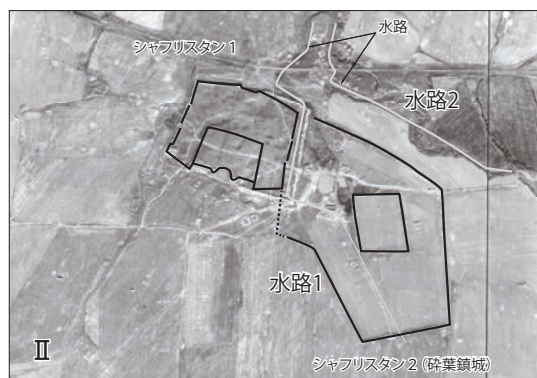
図 67a

図 67 第Ⅱ期の平面プラン

この外周壁が不整五角形をしているのは、碎葉鎮城建設以前から存在していた水路（水路1、水路2）によって外周壁の位置や方向が制限されたためであろう。図67aを見ると、少なくとも北壁と南西壁は水路に並行していることがわかる。北壁は直線ではなく、湾曲しており、水路2のカーブに沿っているのみならず、一定の距離を取って構築されているこ

とが理解できる。また、南西壁も同様であり、水路1の流路に沿って、一定の距離を取って、水路1の南西側に構築されている。南西壁は途中から方向を変えて、西へと伸びているが（南西壁2）、これはその当時、水路がシャフリスタン1の南東角に向かって流れていたためであると推測される。図67では、南西壁3を点線で図示したが、第III期の図（図68）にあるように、南西壁2の西端からシャフリスタン1の旧南東角に向かって伸びていたものと考えられる。このように、碎葉鎮城の外周壁の一部は、それ以前から存在していた水路と並行し、かつ一定の距離を取って構築されていることとなるが、その理由は不明である。

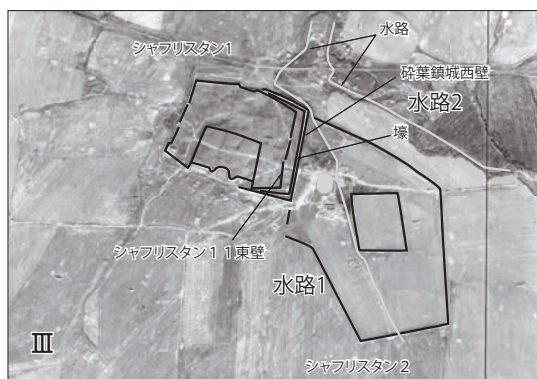
図 68a

第Ⅲ期は、シャフリスタン1の旧東壁の東側、つまりシャフリスタン2の西側に「コの字形」の壁、そして壕が構築された時期にあたる。上述したように、「コの字形」の壁が構築される以前に水路1の流路が変更されたことによって、シャフリスタン1の旧東壁の東側が、いわゆる「陸」となっていたと想定される。「コの字形」の壁はこの地点に構築された。なお、ここで指摘しておくべき点は、唐軍は、陸水成堆積土という脆弱な地盤の上に、敢えて壁を構築したという点である。水路を堰き止め、干拓したと

側部分の西端はシャフリスタン1の南門の東側出入口まで達していた。唐軍は、このように「コの字形」の壁を構築することで、シャフリスタン1の東側半分を囲い込んだ。また、この「コの字形」の壁を構築するにあたっては、その内側を掘削し、その土を積み上げたようで、それとともにTr.03/AKB8/23で検出された壕が並行して造られることとなった。北壁の東側部分、そして南壁の東側部分でも同じような状況であったものと考えられる。それゆえ、新たな壁が構築された地点では、「コの字形」の壁と内側に位置する旧第1シャフリスタンの壁、そして壕が並列することとなった。<sup>14)</sup>

「コの字形」の壁と壕が構築された結果、図68に見られるように、壕を挟んで西側にはシャフリスタン1の旧東壁、東側には碎葉鎮城の西壁（＝現在のシャフリスタン1の東壁）が並列するようになった。その一方で、現在の南西壁3の延長線上には、この「コの字形」壁の南東角が位置していることから、1966年の空中写真で確認されるこの南西壁3は「コの字形」の壁の構築以後に改築された可能性が高い。

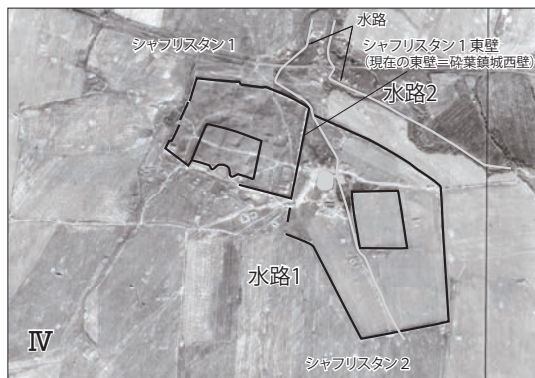
図 69a

図 69 第Ⅳ期の平面プラン

第Ⅲ期の図（図68）にあるような状況は、少なくとも唐軍が撤退する（719年）までは維持されていたものと考えられる。その後、「コの字形」の壁の内側に位置していたシャフリスタン1の旧東壁および旧北壁と旧南壁が壊され、その土によって壕が埋められることとなった。つまり、シャフリスタン1の旧東壁や旧北壁、旧南壁が壊され、壕が埋められることによって、現在見られるような、シャフリスタン1とシャフリスタン2の平面プランが出来上がったことになる。

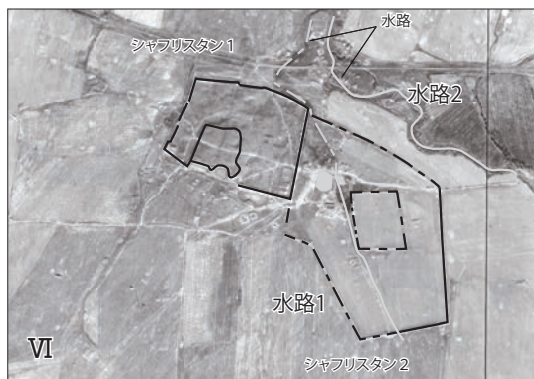
図 71a

図 71 第VI期の平面プラン

第VI期は、現在残されているシャフリスタン1とシャフリスタン2の平面プランである。図71a, bに点線で示したラインは、1970年代以降の土地の削平と耕地化によって失われたシャフリスタン2 (= 碎葉鎮城) の外周壁と内城 (シャフリスタン2a) の壁を示している。

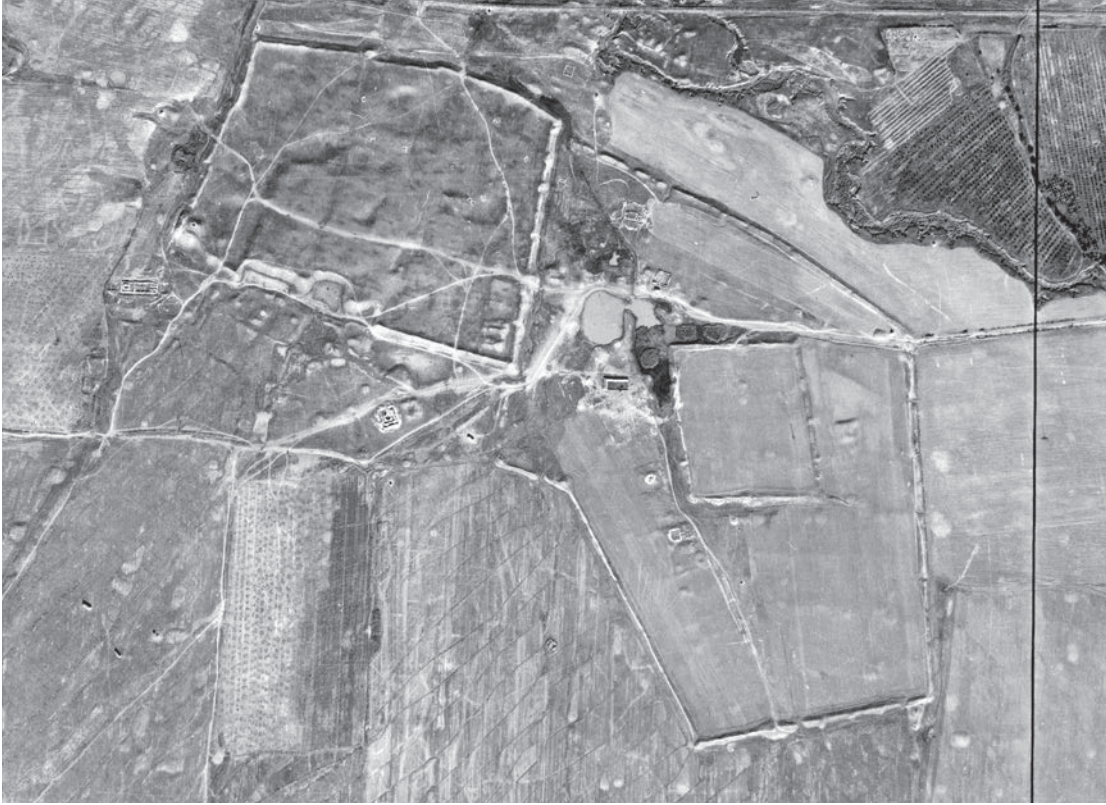
図 73 シャフリスタン1 とシャフリスタン2(1966 年撮影の空中写真)

図73は、1966年に撮影された空中写真に写っているシャフリスタン1とシャフリスタン2であり、図74はシャフリスタン2の北側を拡大したものである。図74において○で示したのは、シャフリスタン2a(内城)の西壁の上に建てられた送電塔である。この送電塔は1966年時点ですでに存在しており、それ以後、建て直されたという情報はない。その場合、この送電塔の基礎は、1966年当時残っていた内城の西壁の上面にあったということになる。その一方で、現在水路の中に位置していることから、この地点は周囲よりも低いことが理解される。また、この地点が周囲よりも低いことは、数値標高データを用いたエレベーションからも明らかであり(図75)、本来、壁であったはずの地点が周囲より低くなっていることとなる。さらには、図74によれば、シャフリスタン2a(碎葉鎮城の内城)の北西部分の壁は、他の部分の壁に比べて、幅が広く、上面が平らになっていることが観察される。また、同じように、シャフリスタン2の北壁の東側部分(図65も参照)も他の部分の壁に比べて、幅が広く、上面が平らになっていることが観察される。

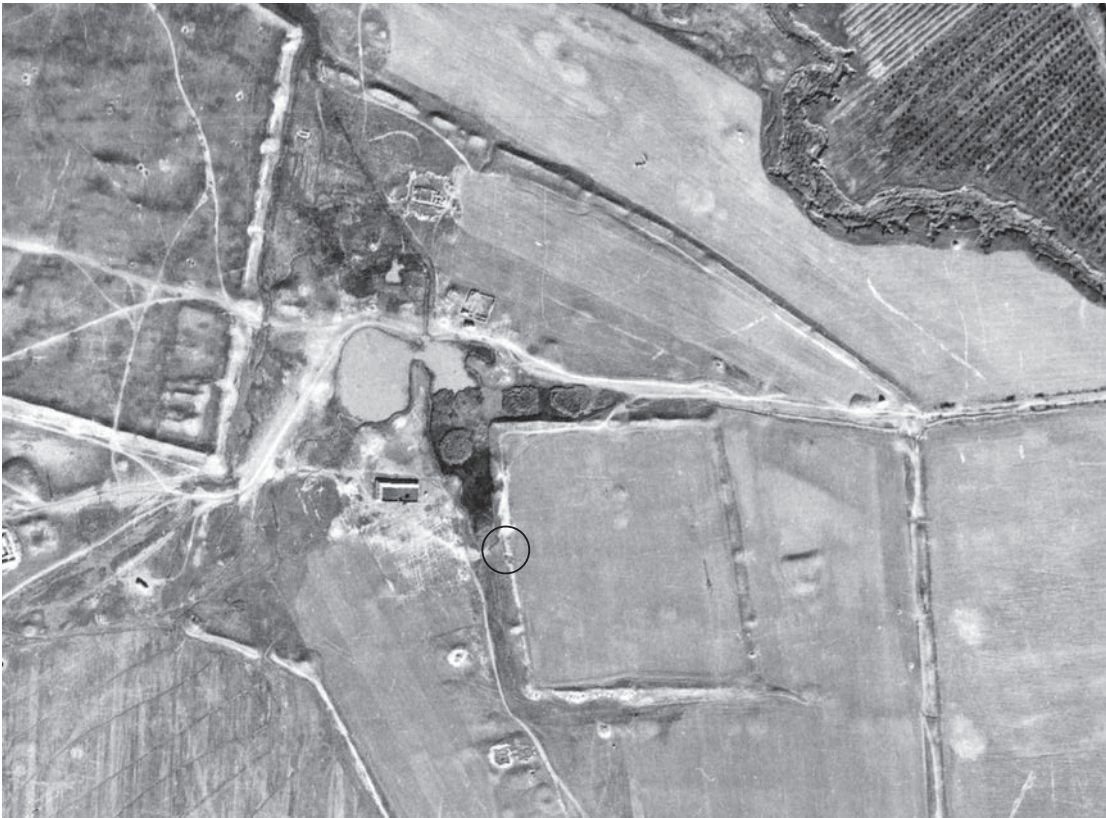
図 74 シャフリスタン2 の北側（1966 年撮影の空中写真）

これらの地点の壁の形状が異なっている理由として考えられる仮説の1つは、これらの壁が王正見によって壊された城壁であり、その後、修復されずに残されたというものである。杜環の記録には「碎葉城」とあるが、唐軍に属していた王正見にとっての「碎葉城」は、「碎葉鎮城」そのもの、つまりシャフリスタン2であったものと推測される。さらには、「シャフリスタン2の北壁の東側部分」および「シャフリスタン2aの北西部分」の形状が異なっているのは、王正見が「碎葉城」の攻撃の際に破壊した城壁であると考えられる。その場合、王正見は碎葉鎮城、つまり、シャフリスタン2の北東側から攻撃したことになろう。

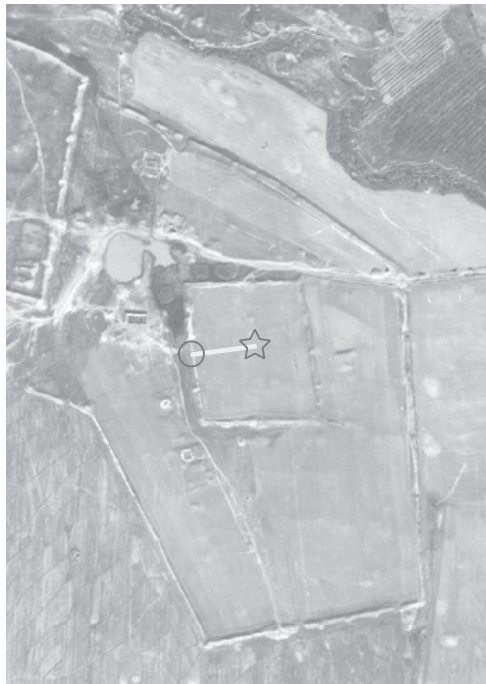
図 75 送電塔から内城の中核部までの断面図 (AW3D : DTM) から作成したエレベーション (望月秀和氏作成)
