## 研究ノート

## 碎葉鎮城の大雲寺の位置と伽藍配置に関する試論

Location of the 大雲寺 (Dayun Temple) in 碎葉鎮城 (Suiye zhencheng) and hypotheses on the layout of the temple complex

山内和也<sup>※</sup>

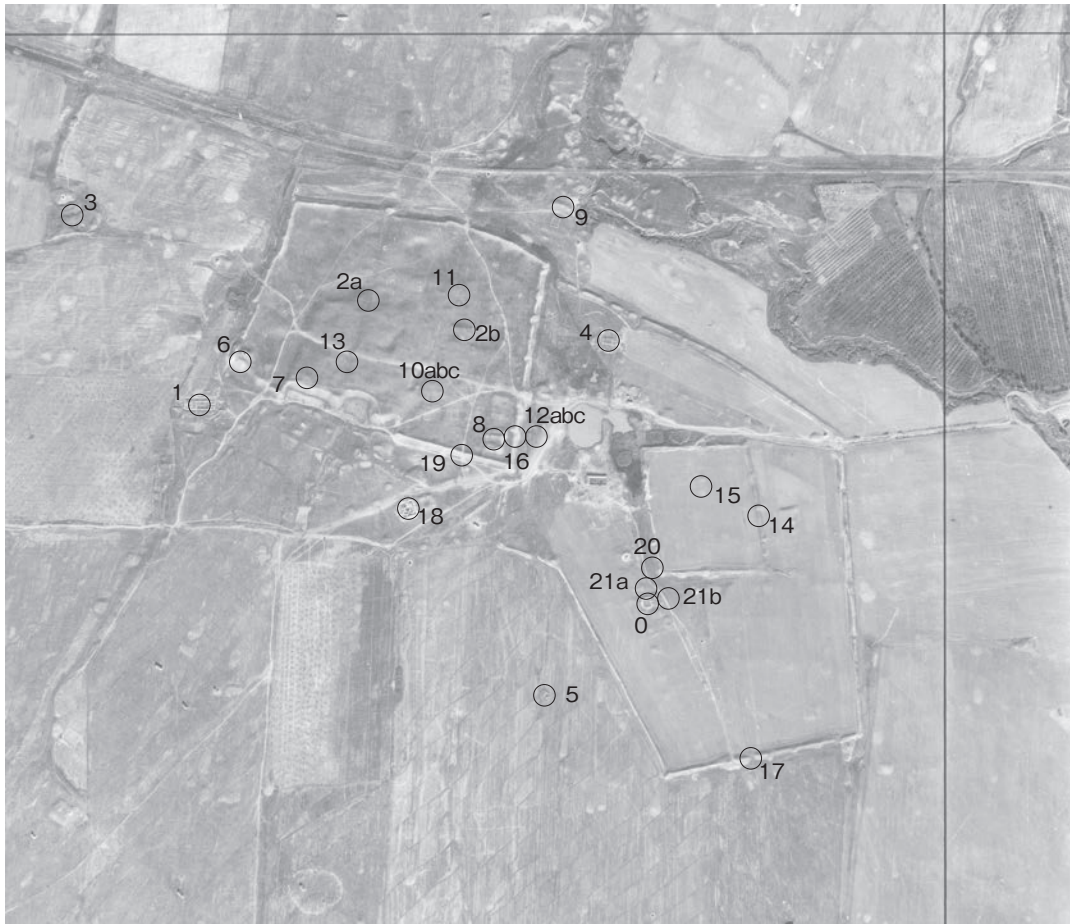
図 3. アク・ベシム（スイヤブ）遺跡の発掘地点番号

先に進む前に、混乱を避けるために、ここで調査区の番号についてあらかじめ簡単に説明しておくこととする(図3)<sup>2)</sup>。クズラソフが1953～54年に調査を行なった際には、調査地点(遺構)に対して「I～V」の番号を付し、それ以後の調査ではそれに続くように順次、番号が付された。それゆえ、それ以前の1939～40年にベルンシュタムが調査を行なった地点については番号が付されていなかったことから、あらたにAKB-0という番号を付すこととした。それと同じように、クズラソフが調査を行なった仏教寺院が「第1仏教寺院」と名付けられたため、ベルンシュタムが調査を行なった仏教寺院については「第0仏教寺院」と名付けられた<sup>3)</sup>。なお、AKB-0区は、基本的にはAKB-20区およびAKB-21区と同じ地点を指している。他方、1939～40年に行なわれた発掘調査と区別するために、2023年に龍谷大学の調査団が調査を行なった地点に対しては「AKB-20」の番号を、そして2024年に行なわれた調査については、龍谷大学の調査団の調査地点には「AKB-21a」、そして帝京大学シルクロード学術調査団の調査地点には「AKB-21b」という番号を付した。

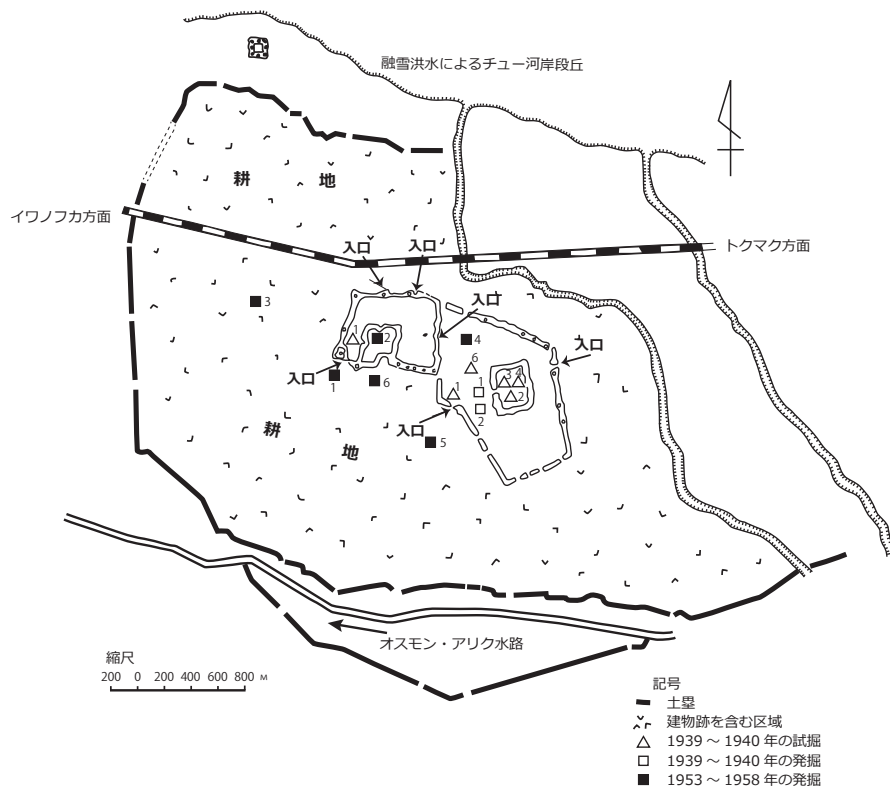
図 5. カジミヤカが作成したアク・ベシムの遺跡地図（川崎・山内 2020, 補図 5）

その一方で、ベルンシュタムの発掘地点を特定する手掛かりとされてきたのが、図5に示したカジミヤカが作成したアク・ベシム遺跡の遺跡地図である。この地図にはベルンシュタムの発掘調査地点が図示

されている。しかしながら、このカジミヤカの地図に示された地点とベルンシュタムによる記述が対応していないように見受けられ、結果として、発掘地点の特定には至らなかった。

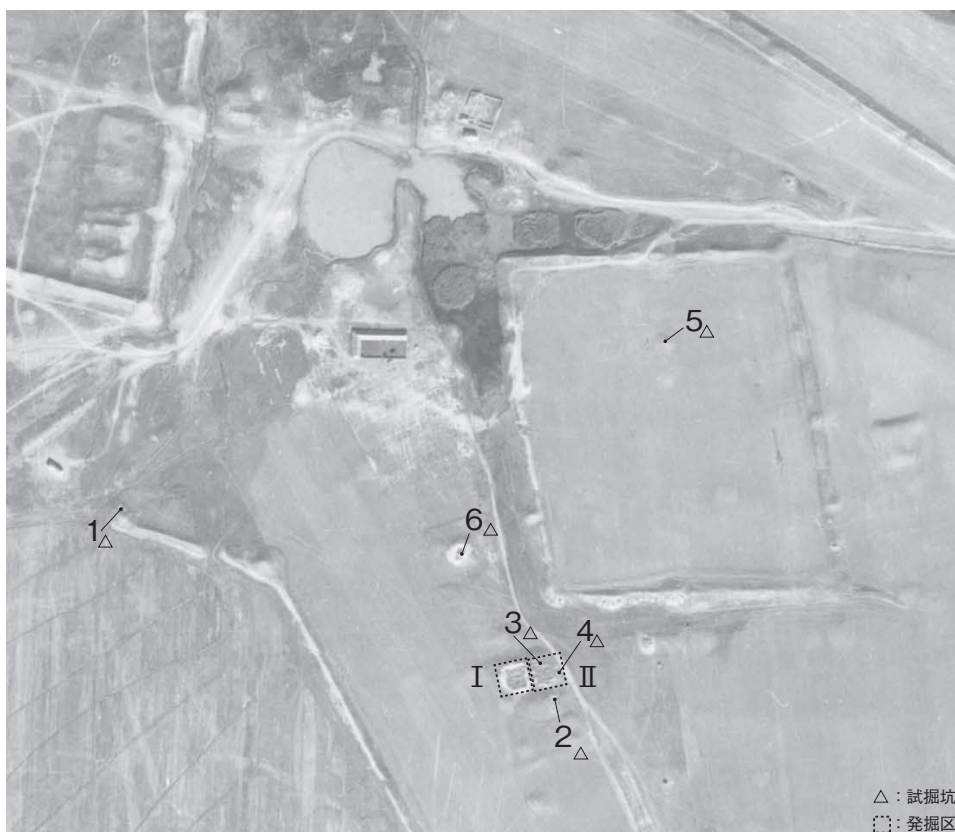
図 6. 推定されるベルンシュタムによる試掘坑および発掘区の位置（望月・山内・アマンバエヴァ 2020, 補図 6）

この問題を解決するための糸口になったのが、2017年にキルギス共和国国家地図測量局（Государственная картографо геодезическая служба Кыргызской республики）より入手された1966年に撮影された空中写真である。1966年撮影の空中写真には、ベルンシュタムが1939～1940年に発掘した地点のみならず、1953～54年にクズラソフが発掘調査を行なった地点についても、それらの痕跡が明確に写っていた。この空中写真を利用することで、図6に示すように、1966年の空中写真上でベルンシュタムが発掘した地点を特定することができた。

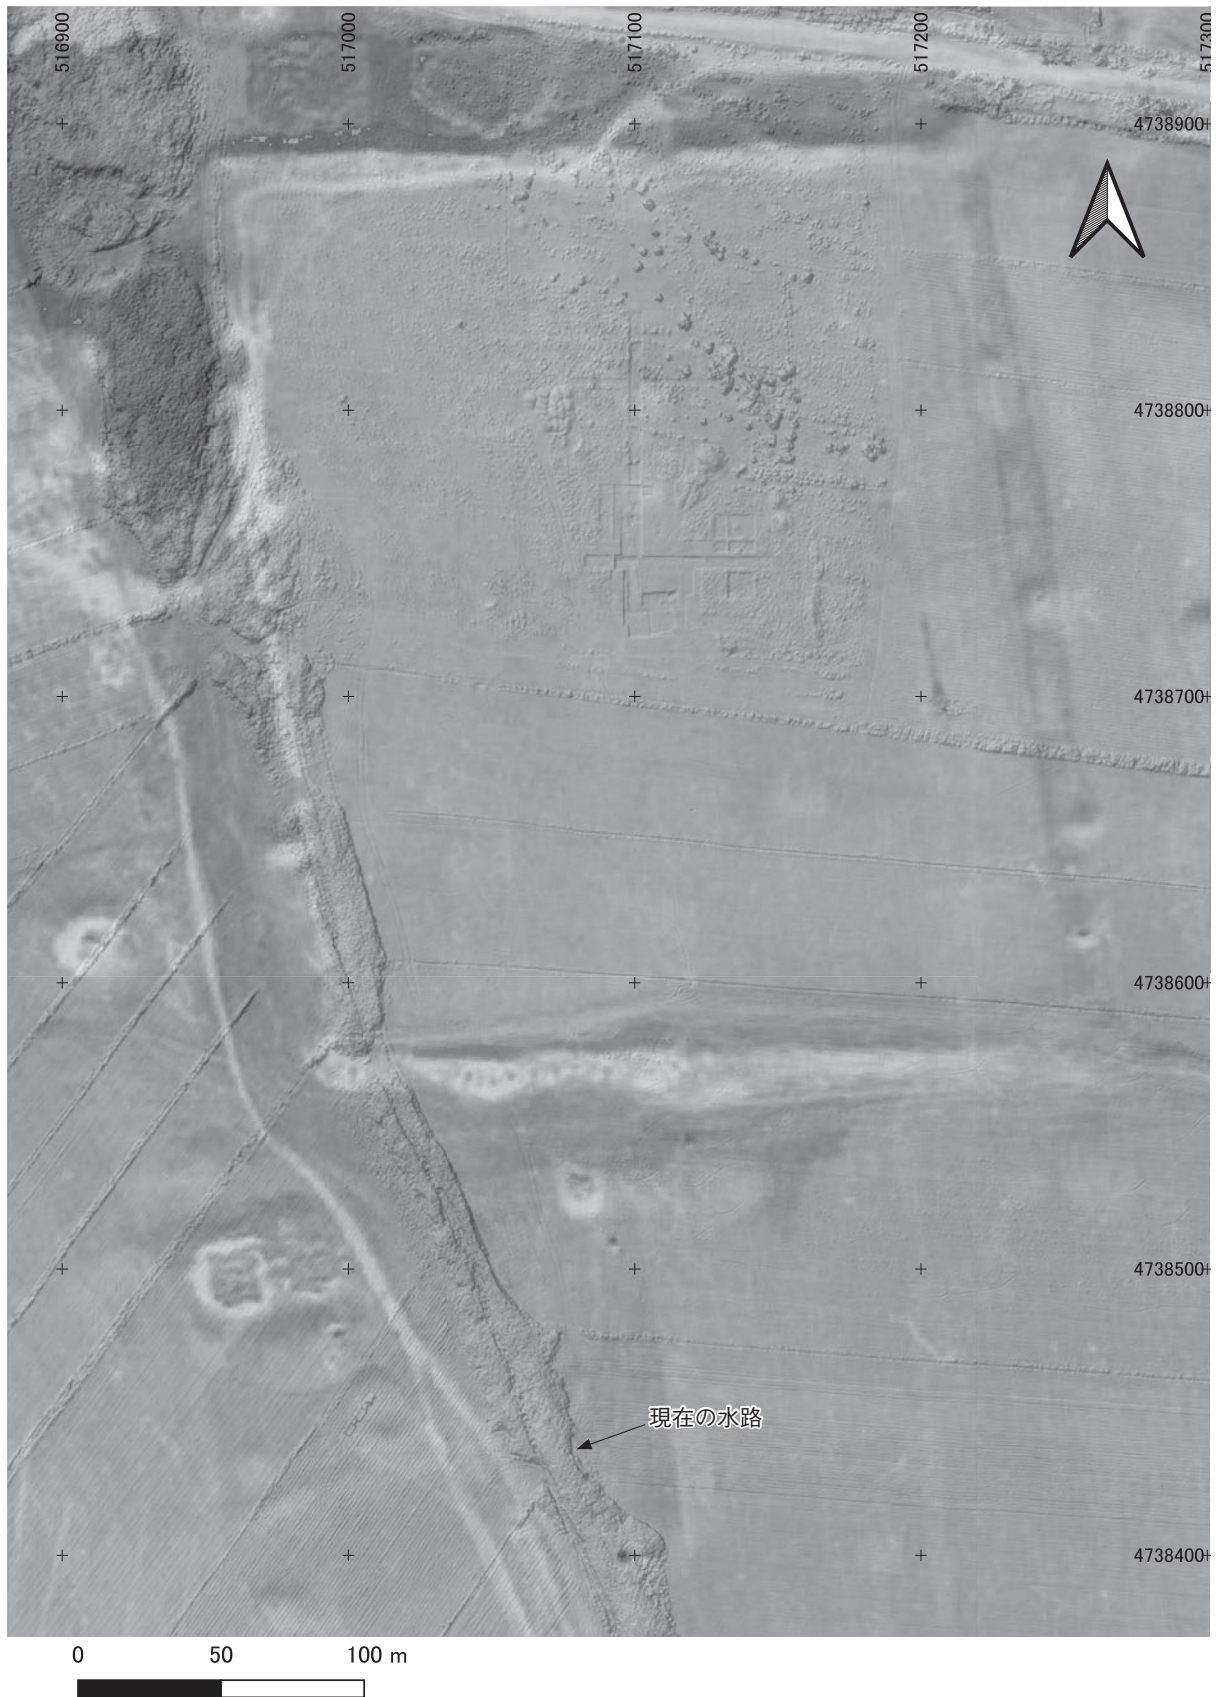
最終的には、図7に示したように、現在も残る地上物（道路や送電塔等）を基準点とし、1966年撮影の空中写真を現時点で得られる空中写真に重ね合わせることで、第0仏教寺院の位置を明らかにすることができた。なお、図7のベースとしている空中写真は2022年にJICAプロジェクト（チュイ州世界遺

図 7. 第 0 仏教寺院およびシャフリスタン 2a :  
2022 年測量の DSM に 1966 年撮影の空中写真を透過率 50% で重ね合わせたもの (望月秀和氏作成)

産を活用した地域開発・観光促進プロジェクト）によって作成されたものである。この合成写真では、左下に方形の壁で囲まれた区画（トルトクリ）、つまり寺院域とベルンシュタムの発掘調査の痕跡が確認できる。

図7を見ると、現在の水路はかつてのシャフリスタン2aの西壁の東側、つまり西壁の内側に位置しており、かつての西壁の少なくとも南半分は水路の中に入ってしまったことが理解される。西壁の北半分および北西隅は水路の東側に残っているものと推定されるが、これについては発掘によってその存在を確認する必要がある。

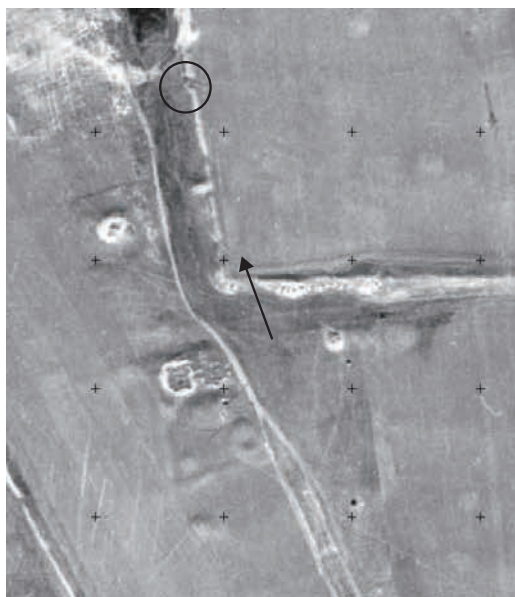
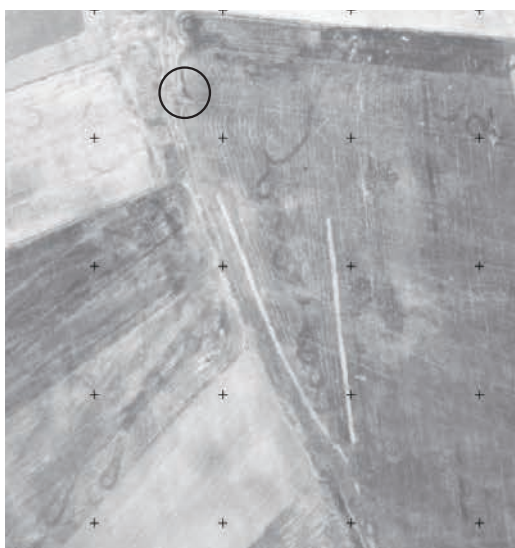
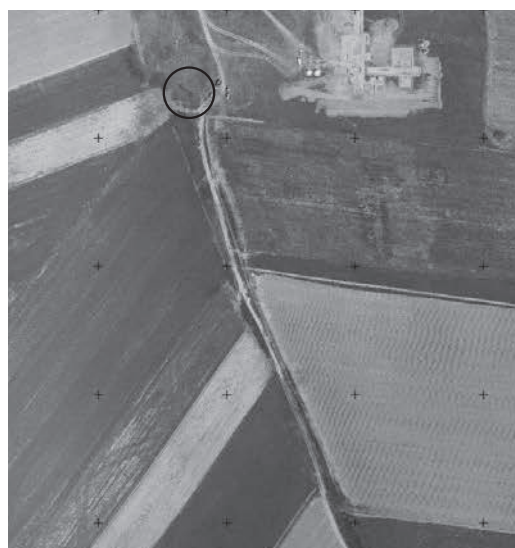
図8. AKB-21区とシャフリスタン2a南西部分の土地利用の変化（○は送電塔の位置）

ここでは図8a～8dの4枚の空中写真中に「○」で示した送電塔の位置に着目し、この地点の土地利用の変化を検討する。1966年の空中写真では、送電塔はシャフリスタン2aの西壁の上に立っていることが確認できる。その一方で、1980年の空中写真では、その西壁が判別できなくなっており、さらには送電塔が葦の茂る水路の中に位置しているように見える。2002年と2016年の空中写真でも同様であり、西

壁の痕跡はまったく見受けられなくなり、また送電塔も水路の中に位置していることがわかる。

この変化に基づけば、1970年代に水路の流路が変更され、それにとまって西壁が崩され、削平されたものと理解できる。おそらく図8aの中に矢印で示した部分の壁を壊し、水の取り入れ口を新たに造り、シャフリスタン2a内に水を引き込むとともに、順次、西壁を削平し、耕作地化を図ったのであろう。

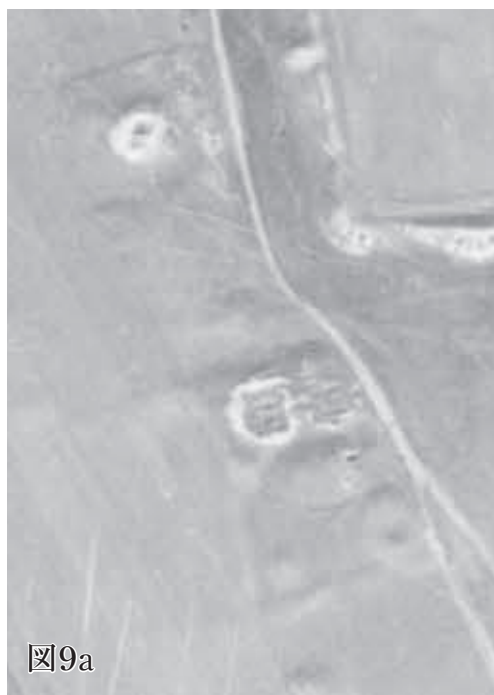
図9. 1966年撮影の空中写真とベルンシュタムによる発掘調査地点

図9aは1966年に撮影された航空写真を部分的に拡大したものである。上述のとおり、1966年時点では、かつて1939～40年にベルンシュタムが発掘を行なった地点を明確に確認することができる。図9bはこの航空写真に発掘区IとII、試掘坑2、3、4、6を図示し

△：試掘坑 □：発掘区

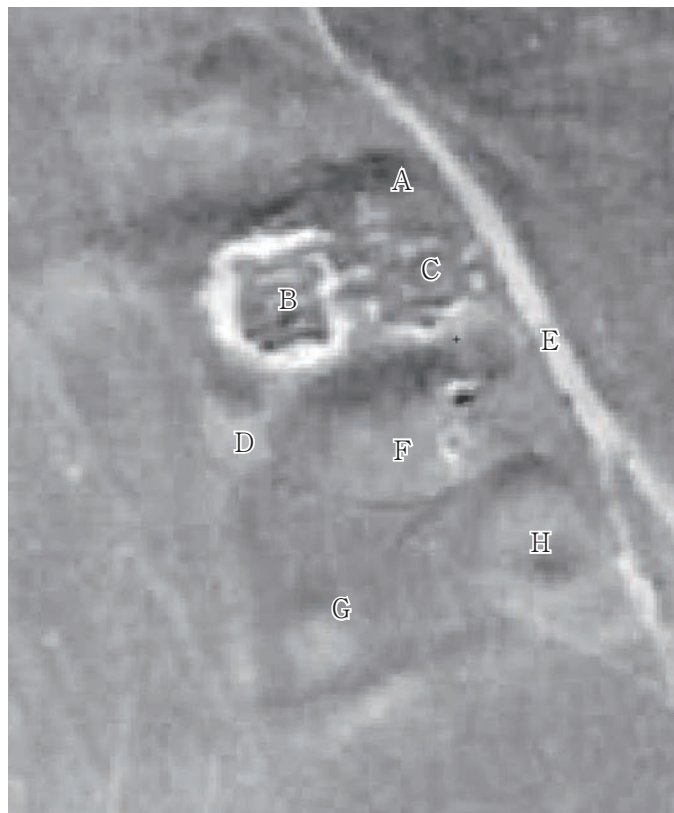
図 11. 1966 年撮影の空中写真と丘の配置

図11は、同様に、1966年撮影の空中写真に丘の番号を付したものである。これによれば、ベルンシュタムは、1939年にC丘に試掘坑3、4を設置し、F丘に試掘坑2を設定し、1940年にはB丘に発掘区Iを、そしてC丘に発掘区IIを設置したことになる。

ベルンシュタムによれば、全体の区画（＝「トルトリ」）の大きさは（南北）113×（東西）64m、F丘の大きさは（東西）35.50×（南北）21m、C丘の大きさは（東西）21.50×（南北）12.50mであった。それぞれの丘の地下に基壇が存在していたと想定した場合、F丘の基壇の大きさは「（東西）100尺×（南北）60尺？」、C丘の基壇の大きさは「（東西）60尺×（南北）40尺？」となる可能性があるが、この仮

その南側に位置するのがG丘とH丘である。上述したとおり、G丘の中心部分の形状は正方形を呈しており、塔の基壇であった可能性がある。他方、空中写真に写っているH丘を見ると、中心部がやや暗くなっており、その周辺がドーナツ状に白っぽくなっていることが理解される。つまり、H丘は中心部に窪みがある円形を呈しており、中心部が白く写っている、つまり中心部が高くなっているG丘とは形状が異なる。推測の域を出ないが、この形状はこの地域に多数存在しているクルガン（古墳）の盗掘の痕跡と形状が類似している。いつの時代かは不明であるが、盗掘者がこの丘をクルガンと思いこみ、盗掘を行なった痕跡が、まさしく図11に見られる形状となって残っているものと考えられる。

図11では、このG丘とH丘の南側には寺域の南壁が確認できるが、そのほぼ中央にあたる部分では、壁に直交するような切り込みのような形状が見える。「南門」とした地点の両側に空中写真で白っぽく写っている高まりがあり、その間がやや暗めに

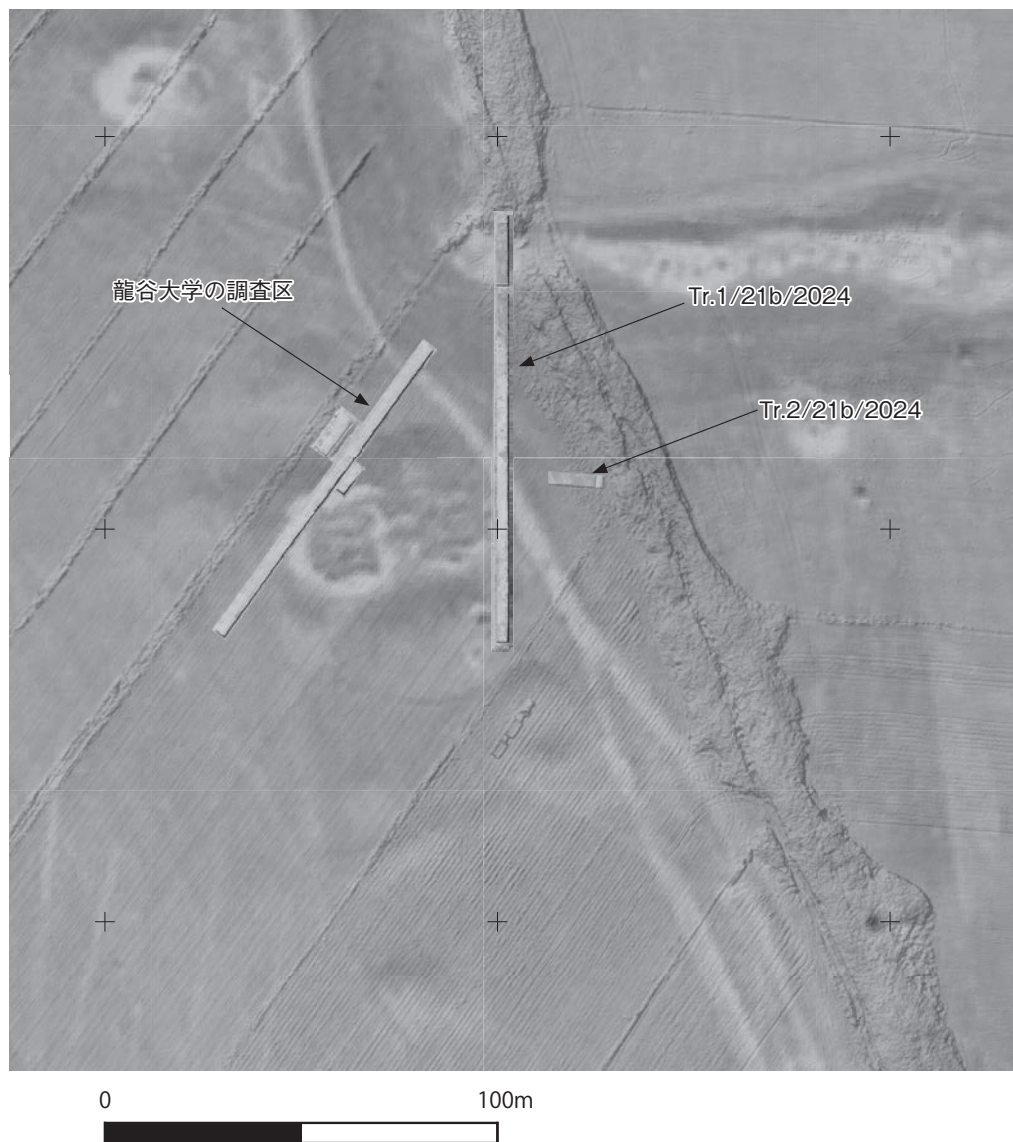
図12. AKB-21 区の調査区の配置（図7に調査区を合成したもの）

図12は、図7に2024年の調査区（Tr.1/21b/2024、Tr.2/21b/2024）および龍谷大学調査団の調査区を重ねたものである。この合成写真は、いくつかある送電塔を基準点として重ね合わせたものであるが、1966年撮影の空中写真には撮影時の歪みがあり、補正されていない。それゆえ、この位置関係が完全に

正確なものであるとはいえないものの、おおむね正確であるということが出来る。なお、Tr.1/21b/2024は長さ110m、幅3m、Tr.2/21b/2024は長さ15m、幅3mで、深さはそれぞれ約40~50cmで、この深さは耕作土および耕作による攪乱が及ぶ深さに対応している。

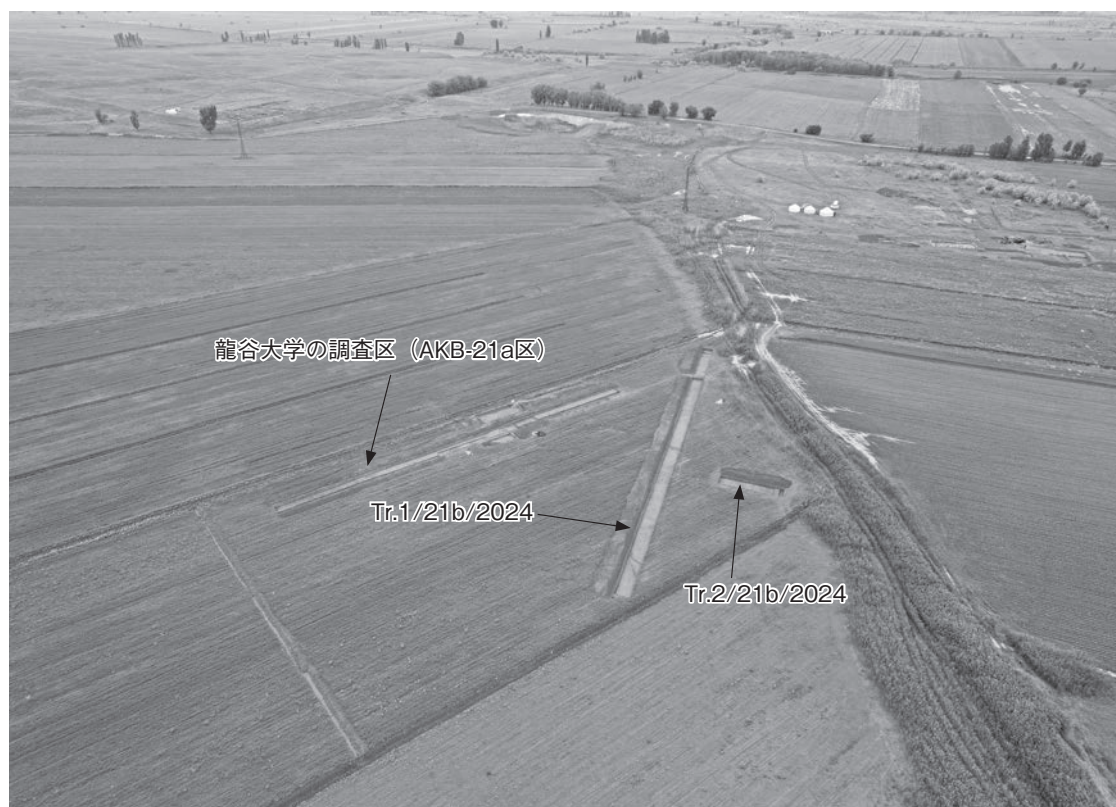
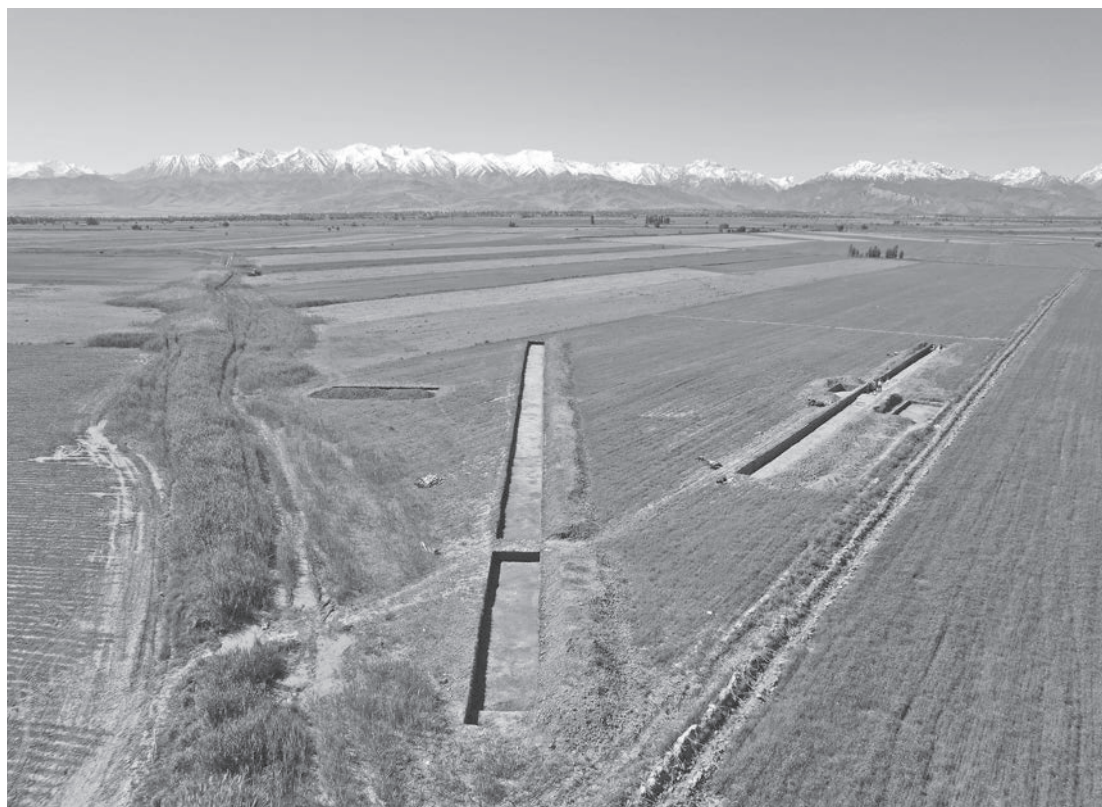
図 13. AKB-21 区全景（南から）

図13および図14はAKB-21区の全景写真で、図13は南側から、図14は北側から撮影したものである。図13の写真上方には送電塔が確認できる。上述のとおり、現在では、この送電塔は幅の広い葦原をともなう水路の中に位置していることが確認できる。また、かつては8つの丘状の高まりが存在してはざであるが、現在は平坦な耕作地となっていることが分かる。

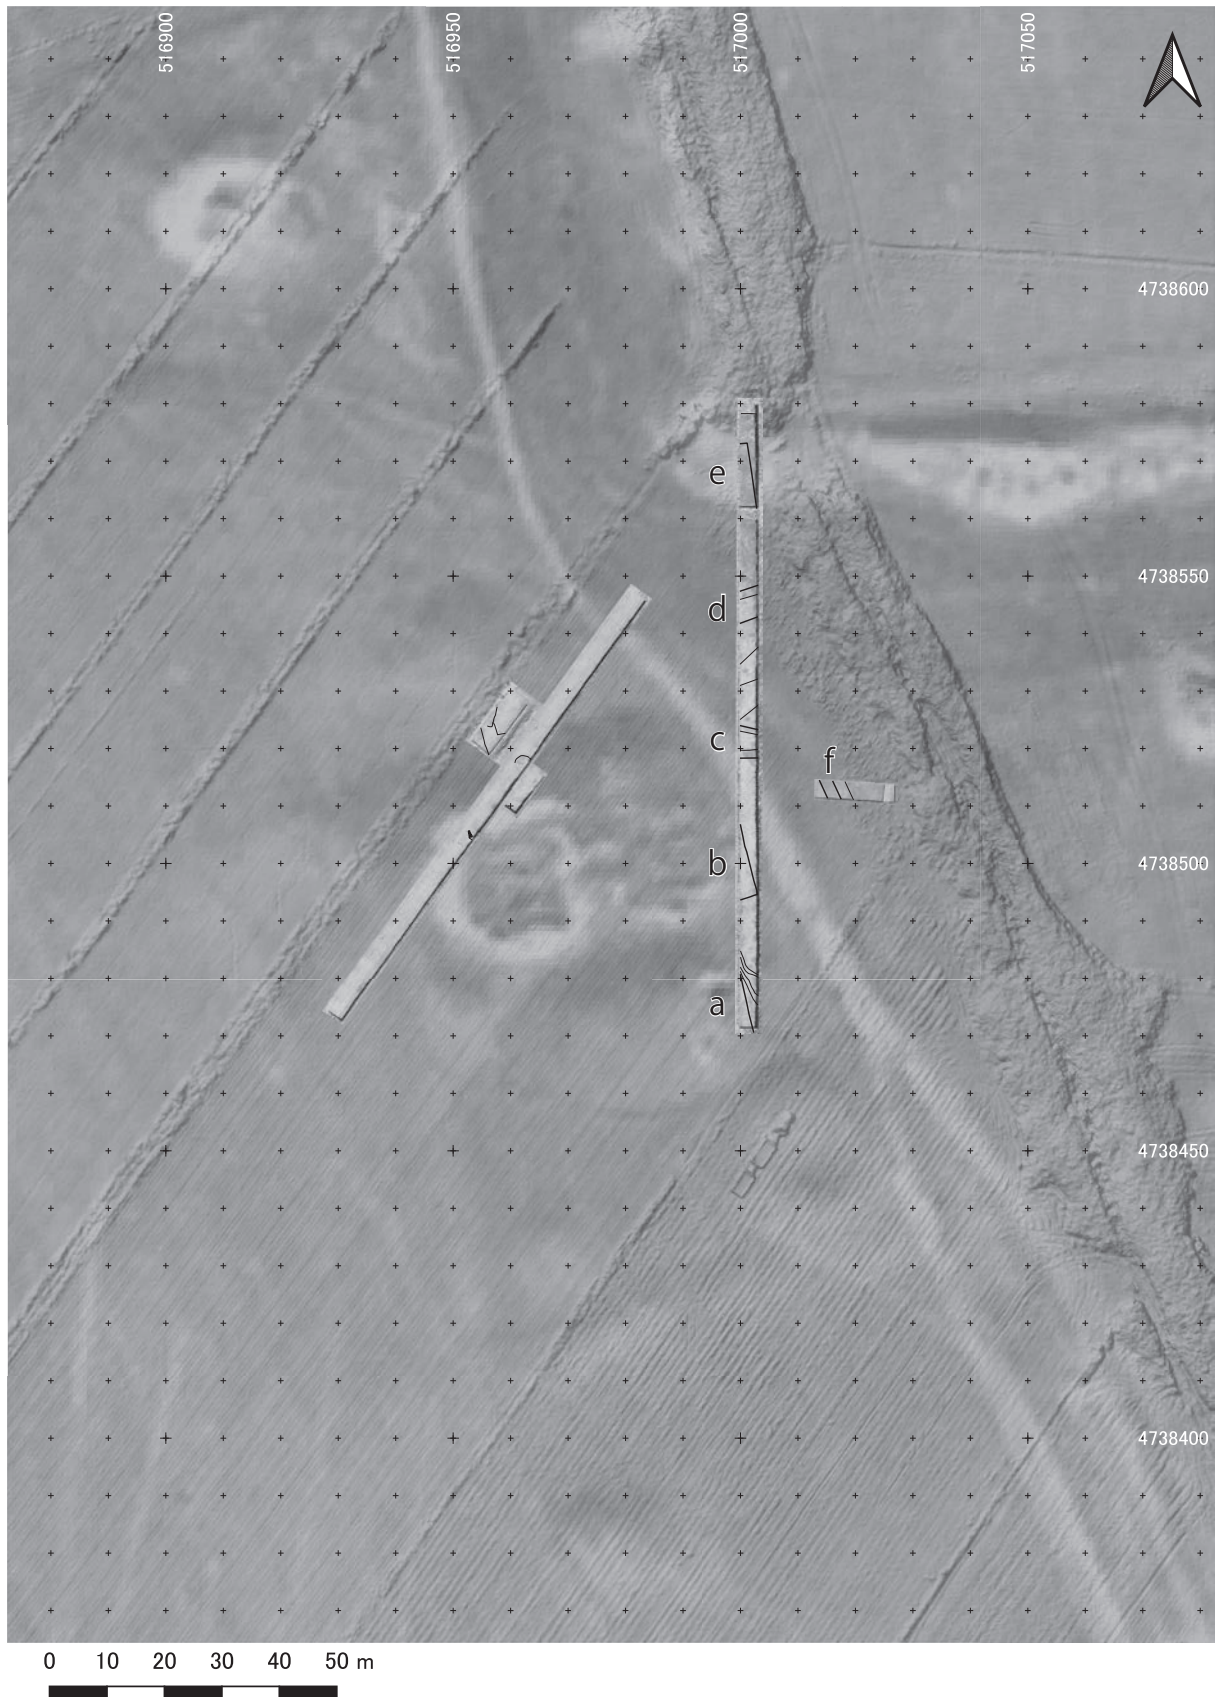
図 15. AKB-21 区の調査区の配置および遺構の検出状況

図15は、AKB-21区の調査区の配置および遺構の

検出状況を示したものである。Tr.1/21b/2024およびTr.2/21b/2024内で検出された遺構も図示してある。また図16～21は図中の番号に対応する地点の写真である。

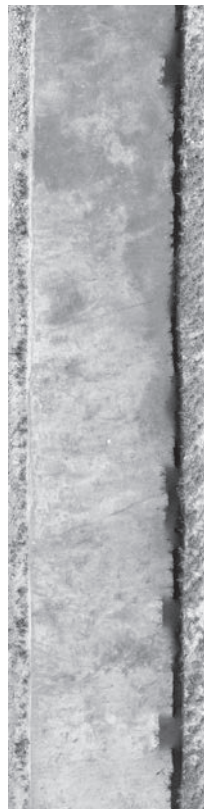
図 19.Tr.1/21b/2024  
遺構 d の検出状況

遺構dが検出された地点は、Tr.1/21b/2024の北端から35mに位置する。トレンチ西壁の土層観察では黄褐色土の上に黒褐色土を盛り上げていた。地表面から確認面までの深さは約50cm、遺構の南北の幅は約5.5mである。
