## スイヤブ（アク・ベシム遺跡）のキリスト教会

## —第8号遺構：キリスト教会複合体—

山内 和也<sup>※1</sup>・岡田 保良<sup>※2</sup>

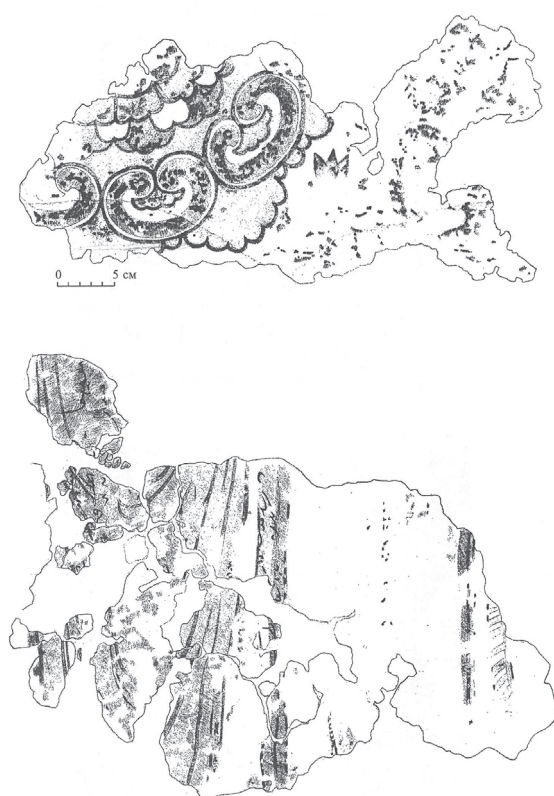
図 8. 部屋 2：壁画の破片

部屋3の間の出入り口から出土した別の壁画の破片は、比較的残存状態が良く、衣服もしくは布のひだが見えており、参拝者〔奉献者〕の銘文が残っている。V.A. リフシツの推定によれば、銘文は古代ウイグル語で書かれたものであるが、現在では銘文が崩れてしまっているため、まったく判読できない(図8～9)。

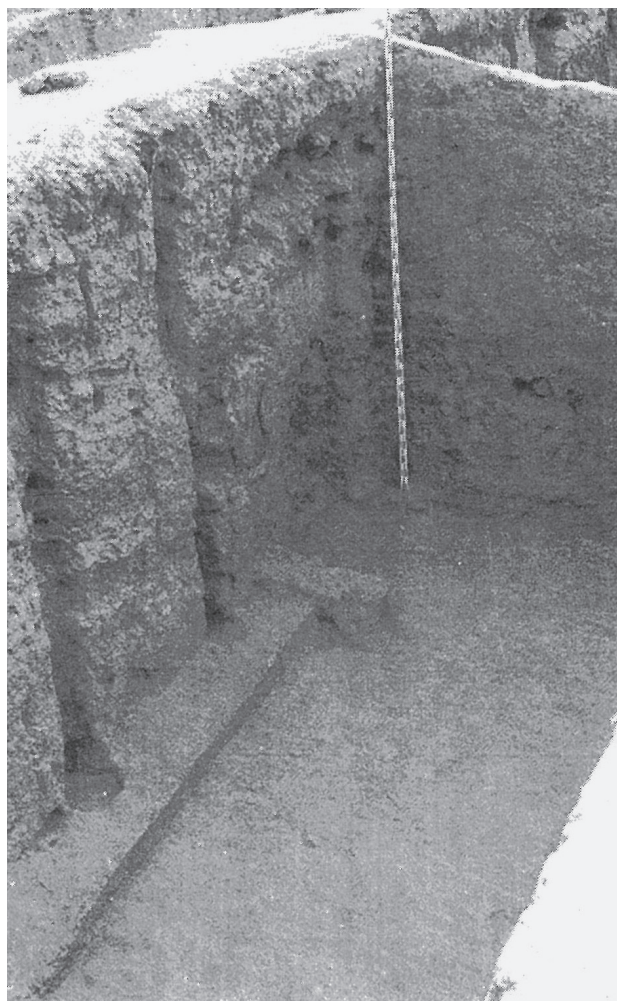
図 11. 部屋 3：垂直の柱の溝が見える南壁

柱用の溝〔柱穴〕は北壁の溝に対応するように配置されている。東側の対は東南隅から〔西へ〕4.5m、中央の対は南西側の出入り口から〔東へ〕1.5m、西の対は南西隅から〔東へ〕5.5mに位置している。中央の対の溝〔柱穴〕の間隔は1.27m、西の対は1.26mである。溝〔柱穴〕の大きさは（東から西に）〔幅×奥行き〕33×17、29×14、26×17、23×16、28

×17cmである（図11）。

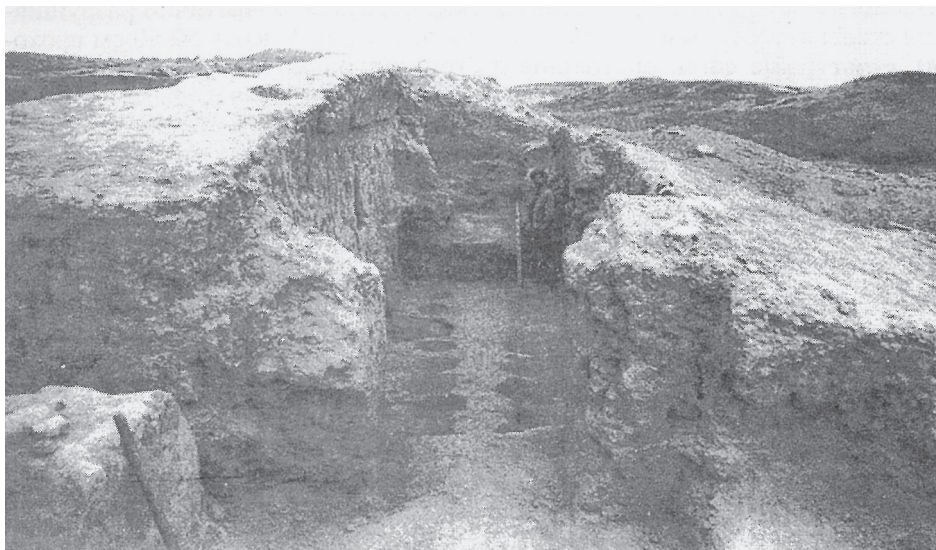
図 18. 部屋 7：南より

#### 1-7. 部屋7（図18～19）

床2には、緊密なレンガ堆積、そして、その上に水性堆積層があって、床2は人が住んだ最後の層である。このレベルで床に大甕が埋められた。部屋8で大甕が発見されたことで、部屋7の2列の穴が、かつて埋められていた大甕の痕跡であると断定することができた（図18、22）。

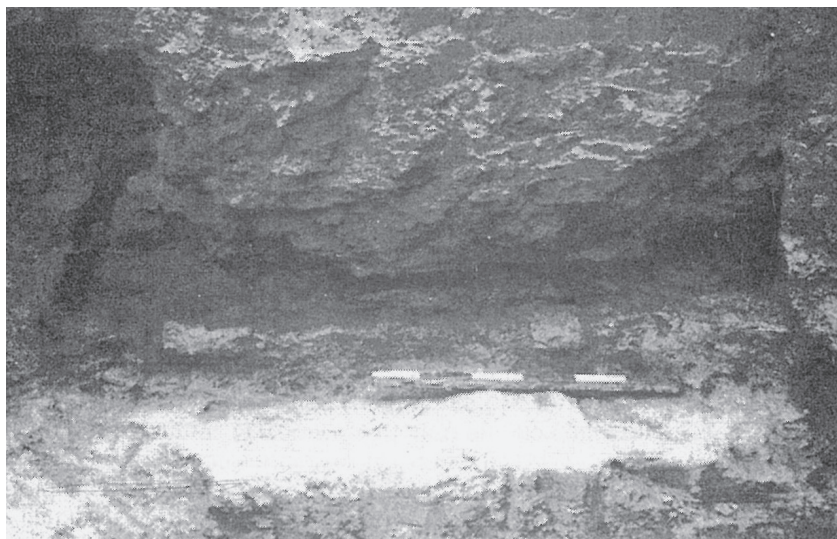
図 20. 部屋 8：東壁、出入口の敷居の横木

東壁では、出入り口の床に敷居の横木があった（図20）。横木の残存状態は良くなかったが、固く締まった堆積であるため、形状を推定することが可能である。大きさは10×15×155cmの長方形の断面をした横木であり、部屋8側の敷居上面には約3×3.5cmの出っ張りが残されていた。それゆえ、扉は部屋1側に開いたものと予想できる。また、同じく横木の圧痕によって、中央部が摩耗していたものと想定できる。南壁沿いには、基盤となる床では、大きさ30×40cmのスーファが構築されているが、床2で覆われている。床2のレベルでも、南壁沿いには幅71cm、高さレンガ1段分しか残っていないスーファがある。レンガの大きさは20×38×9cmである。

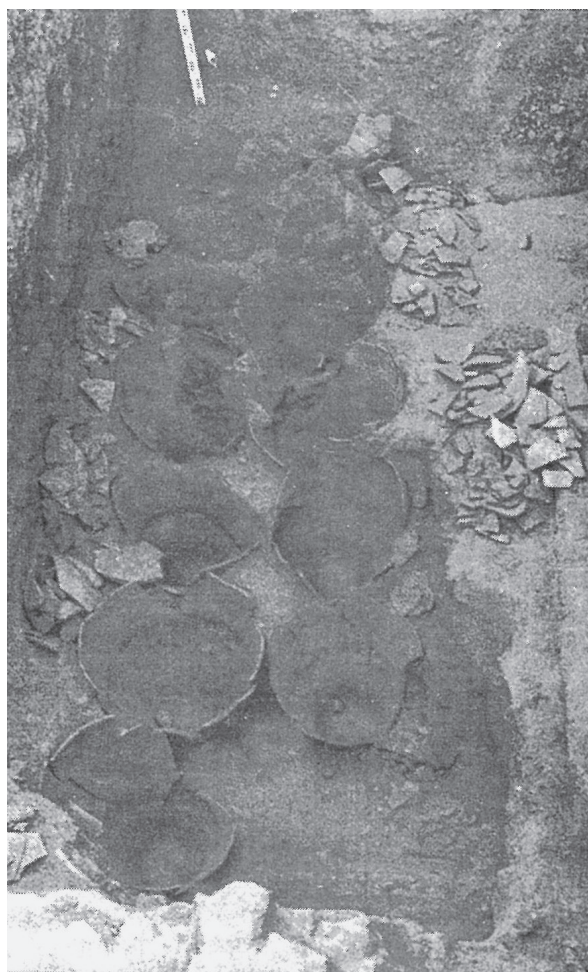
図 21. 部屋 8：大甕：西より

この部屋では、床1あるいは床2〔のレベル〕で2列の大甕が埋められていた（図21）。各列には、

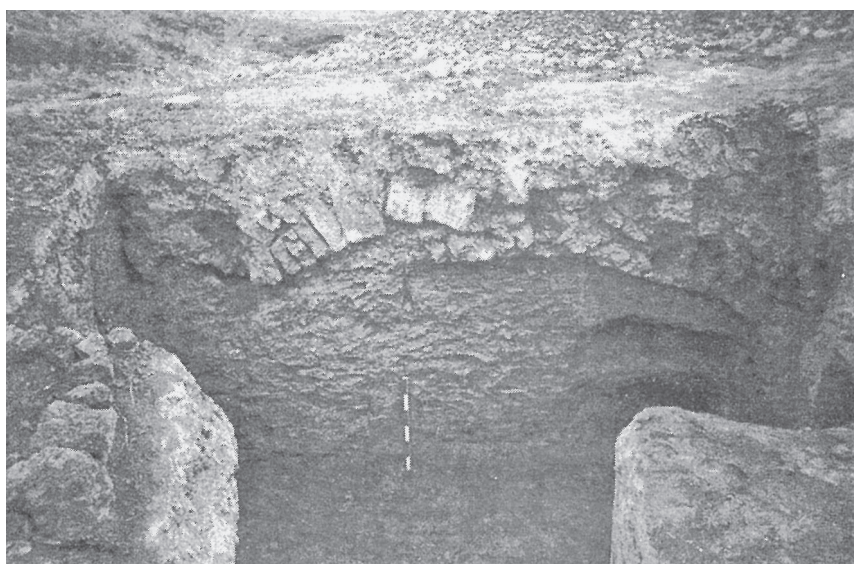
図 32. 部屋 22：部屋の堆積状況：断面の上部に見える崩落した天井のレンガ

基礎部の床（H-5.94m：〔基準点からの深さ〕）〔の上層〕には、日干しレンガの破片が混じる柔らかい土があった。この上層を、スーファの表面から高さ5～10cmの〔レベルの〕床2（H-5.4m）が覆っている。床2の上層、部屋の中央部には20～25個からなる焼成レンガの破片が堆積していた。レンガの一部には石灰の痕跡がある。レンガの大きさは31～32×15～19×4～5cmである。そのなかには、胴面に縦溝〔条痕〕がある灰色の粘土で作られたレンガ（16.5×5.8cm）の破片が3つあった。おそらく、床2の時期に壁が漆喰に塗られた。床2の下には漆喰の痕跡がなく、床3の下に部分的に残っている。床3は基準点からH-5.3～-5.37mのレベルにある。部屋の壁を洗い崩した泥の流出はこのレベルで出現するので、おそらく床3の使用時期に天井の崩壊が始まったのであろう。出入り口には、床3より高いレベルに2、3層の薄く、不明瞭な居住層があり、そのなかには薄い灰溜まりもある。最上層には、塊となって落ちた天井の一部のレンガがある。

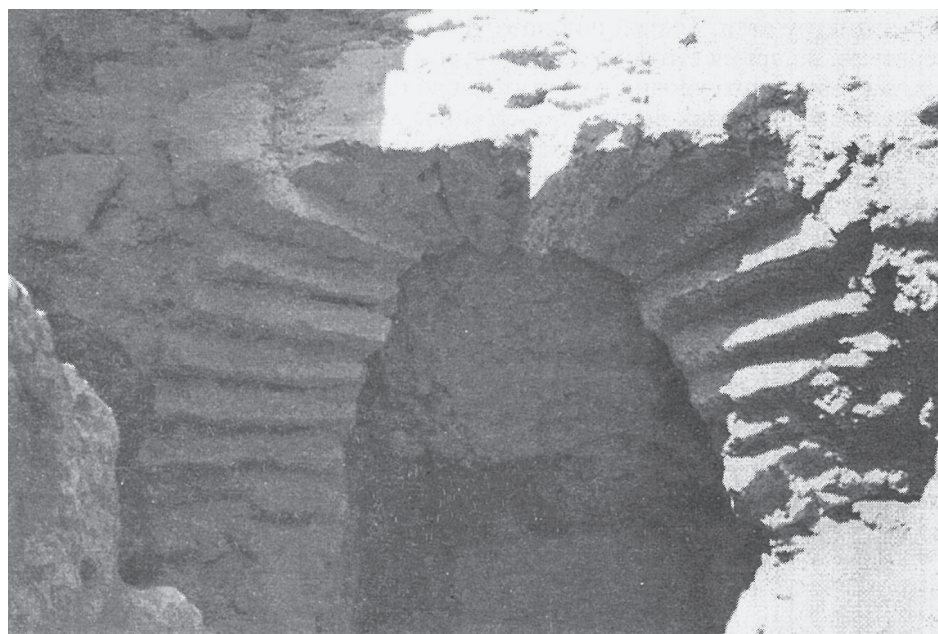
図 34. 部屋 23 : 1 階のヴォールト〔天井〕の断面、東より

る(図35)。1階の壁と天井にはプラスター層がない。大きさ47～49×20～21×8～8.5cmのレンガが用いられている。ヴォールトのキーストーン〔要石〕のレンガの大きさは40×16(6)×8cmである。

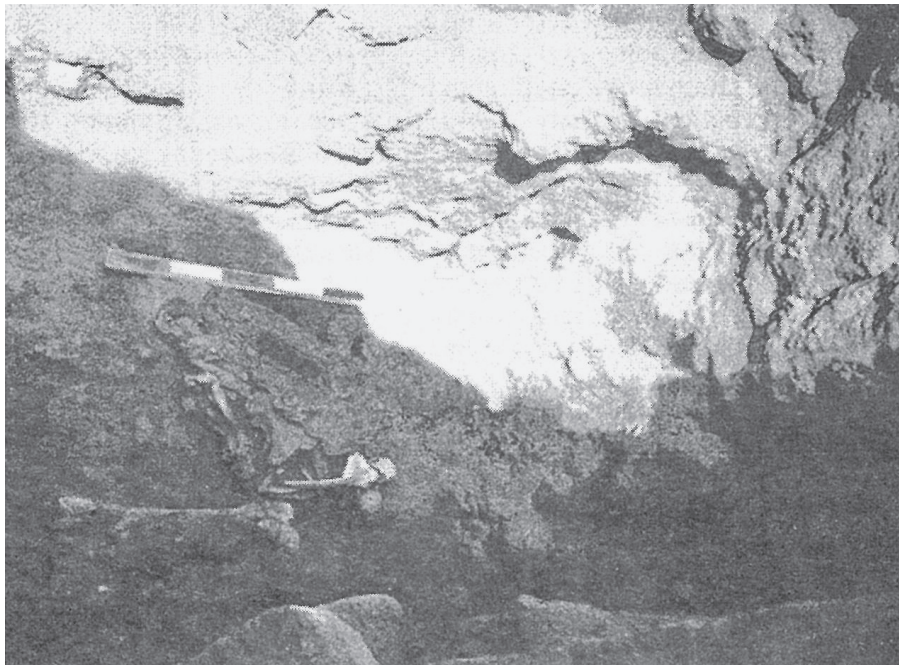
図 36. 部屋 23：東壁の壁龕の埋葬

東壁にすでに存在していた壁龕の基礎の下方、ある時点でパフサ・ブロックの一部を掘り込んで造った壁龕のなかでは〔人骨の〕埋葬が見つかった。骨は密集していたが、解剖学的には原位置を保っていなかった。四肢、骨盤骨1つ、肩甲骨、頭蓋骨が見つかった（図36）。ヴォールトの下および部屋23の西側の堆積のなかでも骨が数片発見された。おそらく動物によって荒らされたのであろう。基底の床

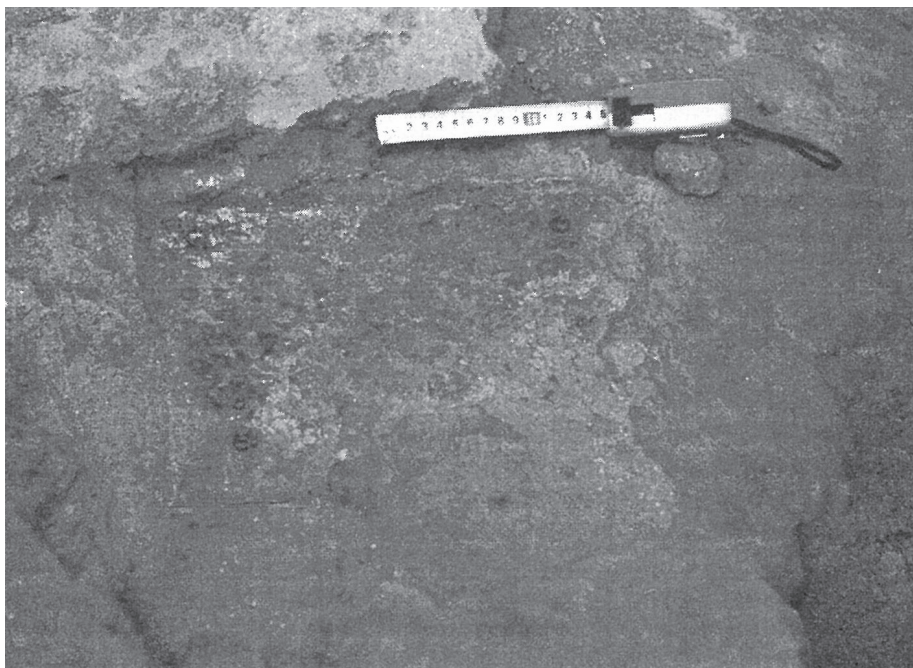
図 42. 部屋 24：書物の表紙の破片

基底の床では、大きさ28×28cmの正方形の皮の薄片が発見された（図42）。周囲では、端から少し離れたところに鉄製のリベット（？）〔一端に頭をもった柱状体の金属製締めつけ用部品〕の頭が検出された。同じ床では、長さ3.5～4.5cm、2片からなる鉄製の蝶番が数個見つかった（図41）。蝶番の下部分は〔先端が〕尖った板であり、上から1/3のところには小さな孔が開いている。2つの蝶番の孔のなかには、半球形をした壊れた釘の頭が残っていた。板

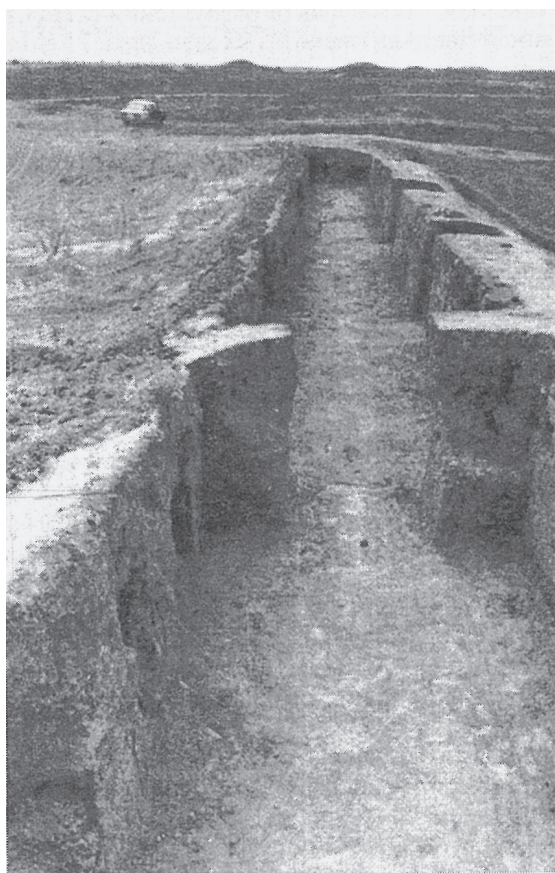
図 48. 部屋 29 ～ 30：東より

### 3-3. 部屋29～30（図47～48）

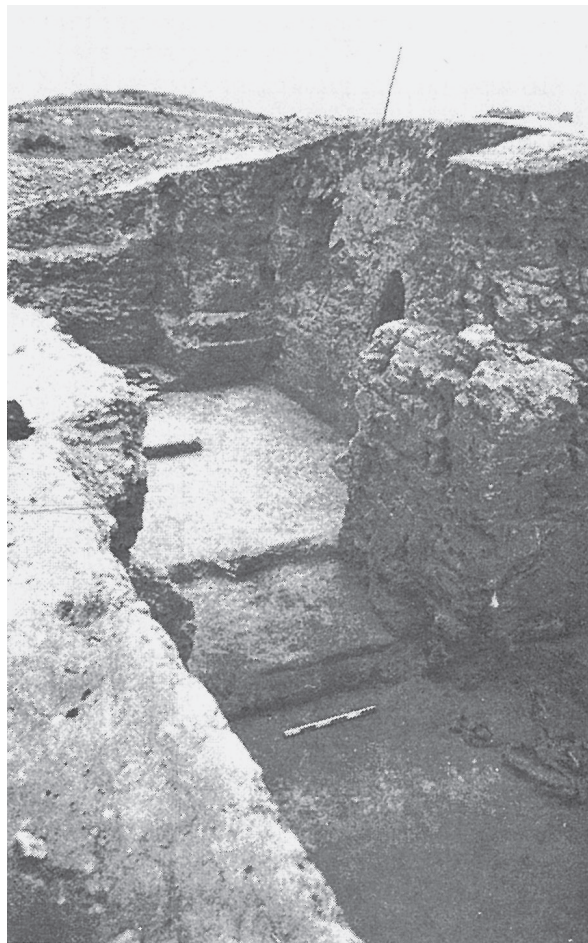
図 51. 部屋 27 ~ 28 : 西より

り口で繋がっている。部屋27と同じく、部屋の幅は3.5mであり、北壁および南壁は部屋27のそれぞれの壁の続きである。東側の部分のみ、長さ2.75mにわたって発掘された。隣接する部屋とこの部屋の床には段差がある。床は部屋27への出入り口から構築され、角が丸みを帯びた幅29cmの敷居の横木によって出入り口と区切られている。横木に縁があるので、扉は部屋28の方に開いたといえる。端には扉枠の縦柱がある。〔出入口の〕境には、高さ12cm、長さ25cm、幅80cmの段が造られている（図51）。段の前面の床に直径15～18cmの穴があり、なかには炭化した小さな木柱があった。部屋の東側部分、北壁および南壁に沿ってスーファがあり、北壁に沿ったスーファは幅48～53cm、高さ22cmで、南壁は幅45～55cm、高さは26cmである。

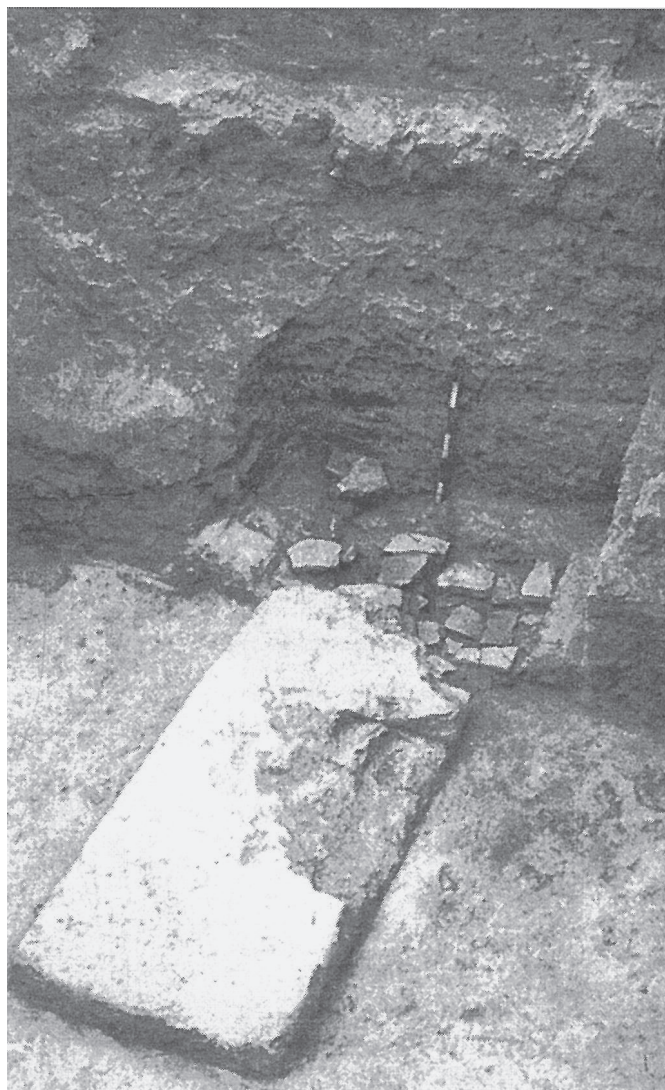
図 52. 部屋 27：東壁の前の祭壇

部屋27の発掘後、[これは] 東壁の前に位置する祭壇の高まりであることが明らかとなったことから、[部屋2および部屋27の] この2か所については、以下、祭壇と呼ぶこととする。東壁の壁龕は壁画で装飾されており、堆積土のなかからは、青色と赤色の顔料の痕跡が残っている壁土のプラスターの破片が発見されている。おそらく天井から落ちたものと思われる断片の1つには、内側に花が描かれた大きなロゼット状 [花のように中心から放射状に配置されている文様] の装飾が観察されている。部屋2と

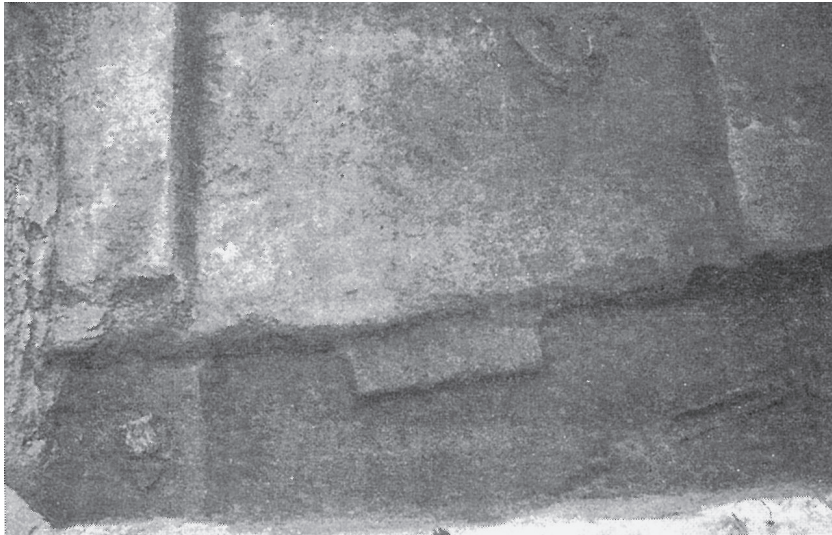
図 57. 部屋 28：段

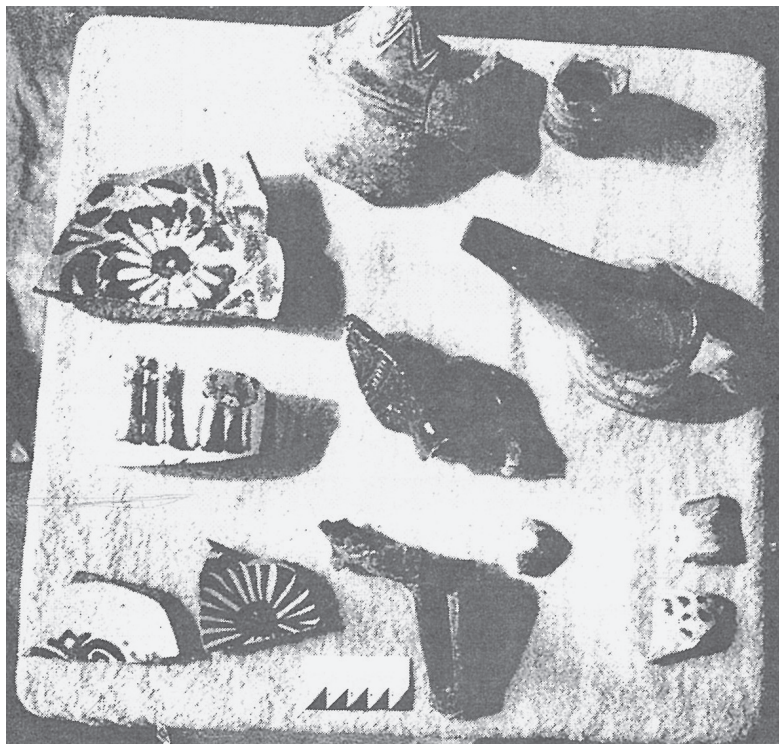
図 58. 施釉土器の破片

35個のコインのうち(No.34はツィタデル〔城塞〕で出土)、中央に正方形の孔がないのは4個だけである。4個のうち、2個の中央部にはイスラーム教のシンボルが描かれている。そのほかの貨幣はトゥルギシュまたはツフス〔ワナントマーフ〕・コインである。部屋24でもっとも数多く発見された。もっとも早い〔古い〕床の下で正方形の孔がある小さなコイン、下層の3つの床で正方形の孔があるコイン、3つの床のなかでもっとも上〔新しい〕の床ではトゥルギシュの貨幣が1枚発見された。より新しいコインで年代を確定するとすれば、おそらくNo.16はカラハン朝のコインであることから、部屋3の下層の床は10世紀以降となる。部屋1の上層の床の上にあったNo.28もカラハン朝の貨幣であろう。いくつかの部屋の下層の床で見つかった施釉陶器もこの年代を裏付けている(図58～59)。素焼きの土器もこの年代とは矛盾しない(図68～72)。
